寶泉寺址三層石塔 修理後記

孟 仁 在

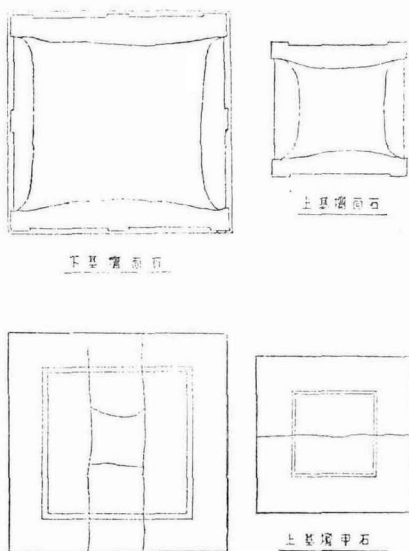
- 下基壇甲石.. 東南隅角部에 九五cm, 六二cm, 七二cm 邊長의 三角形으로 切斷되고 이로 因한 附隨의 破損(三片)이 생긴다.
  - 二層身石.. 底裏 二個所에 約 四cm, 一一x六cm 程度의 擦過傷이 났으나 破片은 粉碎됨.
  - 三層屋蓋石.. 西便침하리리 및 一部 落水面에 最少 約 三cm長, 最大 約 三四cm長 等 約 二〇片의 破片傷을 받음. 西北隅角部는 各邊長 七九cm, 六六cm, 五一cm의 三角形으로 切斷되었고 切斷部는 層級받침刻 第二段에 미침.
  - 三層身石.. 크게 半으로 切斷되었으며 그에 따른 破片은 大小 約 四〇餘片 程度로 全破되었음.
  - 三層屋蓋石.. 침하리리 및 層級받침刻에 九個所의 僅少한 擦過傷을 입음.
- 破損範圍는 以上과 같으나 石材는 下基壇 甲石에 落下하거나 落下한

때의 先後에 따라서 激突했기 때문에 復元接着을 不可能한 것이 많았다. 특히 甚했던 것은 三層身石이었으며 四〇餘個의 大小破片中 約二〇片만이 原位置에 接着되었다.

接着劑는 DEVECO Z E 튜브(美國産)이며 身石破片의 接着은 가장 힘드는 일이었다. 當初이 身石은 新造할 豫定이었으나 接着에 의한 外形의 復舊가 거의

可能했고 屋蓋石荷重에 대 한 支撐力도 充分이었으며 原材에 의한 再組立이 可能한 것으로 되었다.

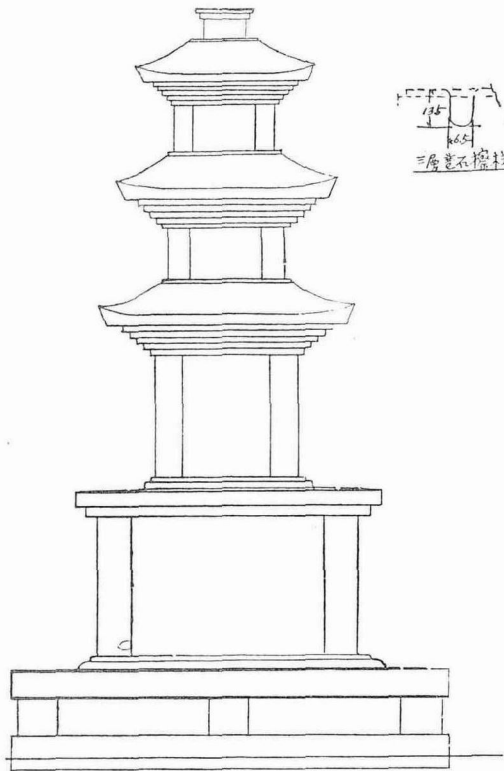
寶泉寺址三層石塔立方面 S=20:1

本石塔中 가장 特殊하다고 생각되는 것은 下臺面石下의 地臺基礎이다. 別圖에서 볼 수 있는 바와 같이 下臺面石 밑에는 四隅에 各各 두 개의 面石골이 設될 수 있도록 內側平面을 直角面으로 作아만 自然板石을 고여 下臺面石의 散開를 豫防하고 있다. 대개의 경우 地面의 沈下나 變態로 因하여 下臺面石이 無秩序하게 外側으로 散開되어 塔倒壞의 原因을 이루고 있으나 여기서는 그와 같은 根本的 要因을 가장 效果 있게 防止하고 있음을 알 수 있다(圖面參照). 이와 같은 倒壞原因의 防除는 앞으로 古塔修理에 있어 考慮되어야 할 것이라 생각한다. 塔의 形式, 規格, 基壇構造等은 圖面을 添付하였으므로 說明을 省略한다.

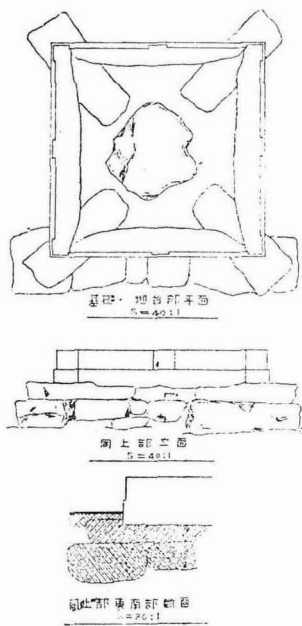
寶泉寺址三層石塔

지금까지 調査 確認된 바로는 基壇以上 三層身石에 이르기까지 舍利藏置를 爲한 特殊構造나 舍利孔은 없었고 三層屋蓋石에 別圖와 같은 擦柱孔이 있을 뿐이었다. 다만 上基壇內 積心土石中에서 小銅佛과 光背形(火焰形) 透作銅片, 土塔等이 發見되어 다른 小規模石塔에서와 같이 基壇雜石中에 板石을 놓고 小佛像을 安置한 形式을 取한 것이 아닌가 推測케 한다. 이 基壇石內의 遺物은 攪亂되어 있었음으로 風說대로 日政때 이 미 盜取犯의 손이 미쳤던 듯 생각된다. 이와 같은 安易한 藏置形式은 다른 例와 함께 考察의 對象이 될 수 있을 것 같으나 아직 整理가 안 되었음으로 여기서는 比較나 詳說을 省略한다.
