우리나라 建物壁畫와 그 保存에 관한 研究

白 燦 圭
(文化財管理局)

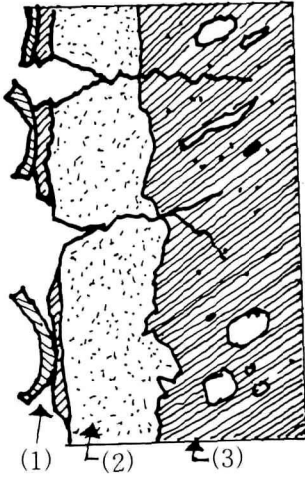
1. 채색층 박락상태

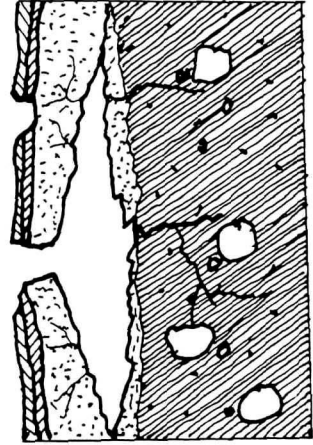
2. 바탕층 박락상태

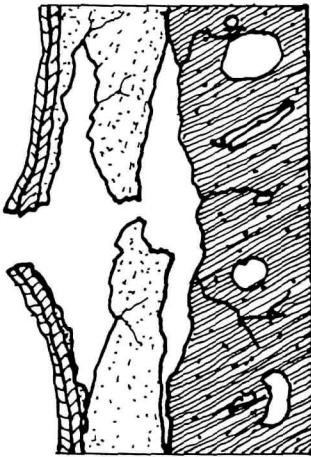
3. 채색, 바탕층 박락상태

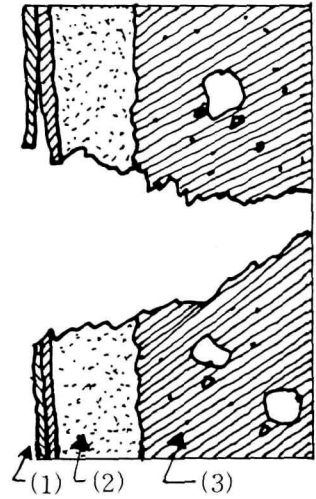
벽화의 벽체는 두께가 보통 90mm-150mm 정도인데 그림층이 차지하는 두께는 불과 1mm 내외이다. 건물의 변위가 주는 역학적인 힘은 흙벽을 쉽게 파손시키므로 흙벽에 피막을 형성하고 있는 채색층은 더욱 쉽게 파괴되고 말 것이다. 이러한 현상은 건물의 벽에 현존하고 있는 대부분의 옛 벽화들의 경우 중직이나 벽선, 또는 벽화 테두리, 내부에서 발생한 균열과 파손으로 알 수 있다.

4. 벽체 균열, 파손상태

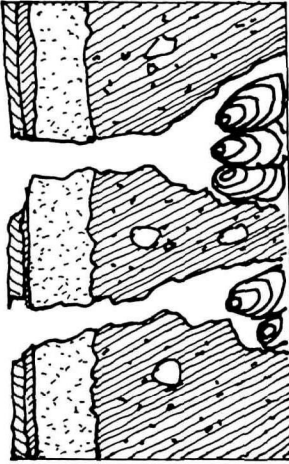
벌류에 의한 벽화의 손상은 벌이 벽에 지름 1cm 내외의 구멍을 뚫고 들어가 외를 엮은 부분에 흠집을 짓기 때문에 생긴다. 범어사 대웅전의 동측 외부 벽화나 화엄사, 신흥사 포벽의 벽화가 같은 현상을 나타내고 있다.

5. 벌류에 의한 손상

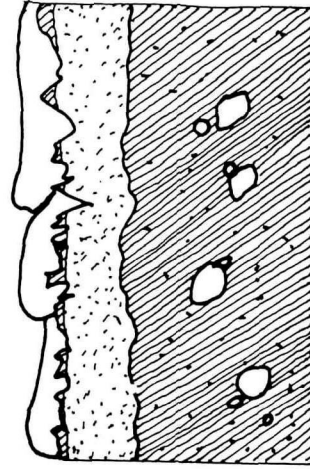
조류에 의한 벽화 손상은 조류들이 처마 밑에 서식하면서 벽화 표면을 배설물로 오염시키거나 긁어서 피해를 입힌 것이다. 구례 화엄사 각황전 포벽은 비둘기가 서식하면서 이와 같은 피해를 입혔고 신흥사는 알 수 없는 조류들이 긁어서 손상시켰다. 또 다른 경우는 건물내

6. 조류(배설물)에 의한 손상

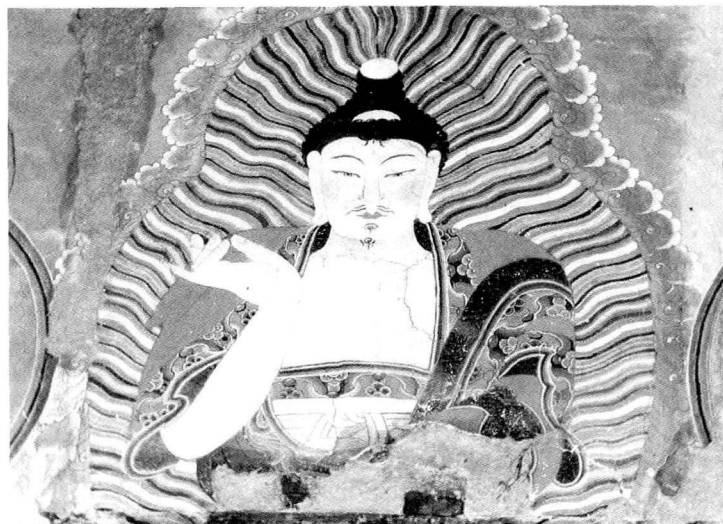
6. 梁山 新興寺 大寂光殿(藥師三尊圖)

동측벽 중앙칸 상단에는 약사삼존도가 그려져 있다. 벽화는 보기드물게 고풍스러우며 그 규모가 크다. 벽화 표면은 불순물로 오염이 심하고 습기로 얼룩이 졌다. 표면은 미세한 균열이 거북이 등과 같은 모양으로 발생되었고, 벽화 중앙을 가로지르는 상인방과 2개의 벽선을 중심으로 흠이 탈락되었다. 벽틈새는 종이풀로 메꾸었으나 건물의 퇴락으로 벽화의 바탕층이 파손되고 채색층도 박락이 진행되고 있고, 이 벽화 좌측 하단에는 人獅子像이 있으나 지면과 외부벽면으로부터 유입되는 습기로 인해 복부 아래가 없어지고 현재 종이풀로 메워져 있다.

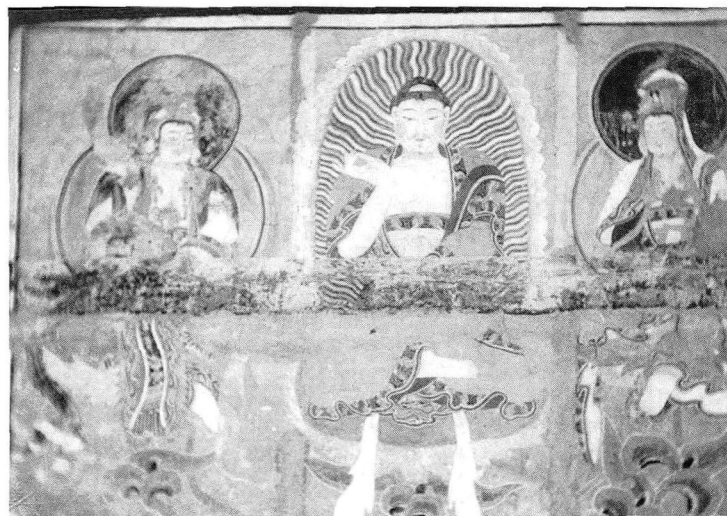
5. 梁山 新興寺 大寂光殿(阿彌陀三尊圖)

서측벽에는 아미타삼존도가 동측의 약사삼존도와 마주하고 있다. 벽화는 중앙에 상인방이 가로지르고 있고 다시 2개의 벽선으로 나뉘어 6쪽의 흠벽으로 분할되어 있다. 동측 약사삼존도와 같이 벽체에 미세한 균열이 많으며 표면의 오염이 심하다. 목재 수장재와 맞닿은 부분은 흠이 탈락되고 채색층에도 박락이 진행되고 있다. 이 벽화의 밑에는 보살 6인이 그려져 있고 맨 아랫단에는 사천왕이 그려져 있다. 보살상은 윗 벽화와 같은 형식을 보이거나 사천왕상은 벽체 구조가 윗 벽화들만큼 단단하지 못하고 속이 들떠 있다. 또한 표면의 많은 부분이 탈락되어 가칠되었고 인위적으로 굵히거나 패인 곳이 많다. 이 벽화의 우측에 위치한 팔부중도 복부 아래가 훼손되어 서측의 인사자상과 함께 공통된 퇴락현상을 보이고 있다. 즉 벽화 표면의 채색층을 지지, 보완하는 벽체구조가 취약하고 이미 많은 부분이 파손되었다. 실내에서 상단, 즉 천정에 인접한 곳의 벽화들은 대부분 누수가 되어 그림을 뿌옇게 오염시켰고 불순물의 침착이 심하며 포부재들이 움직이면서 벽체를 균열, 파손시켰다.

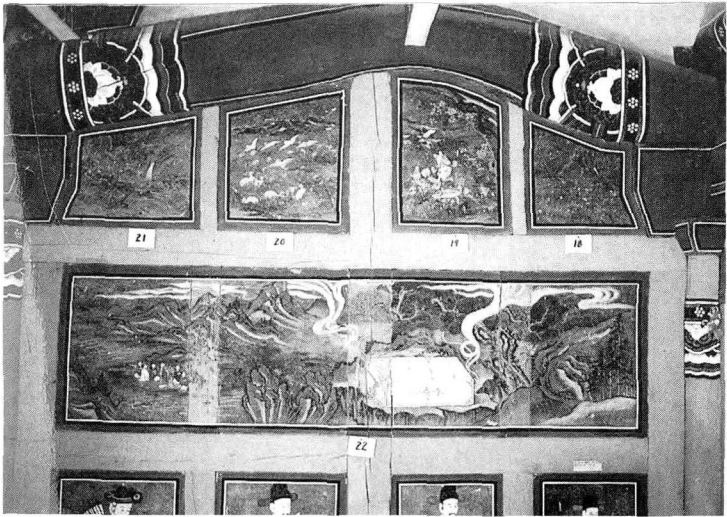
13. 金海 首路王陵 崇善殿壁畫

승선전은 춘추대제 이외에는 평소 출입문을 폐쇄하기 때문에 실내가 매우 어두운 편이며, 이러한 환경에서 벽화가 보존되었기 때문에 자외선으로 부터는 직접적인 피해가 없이 보호되었다. 그러나 축조된지 오랜 시일이 지나 안료 색채의 퇴색과 벽화표면의 불순물 침착이 매우 심하였다.

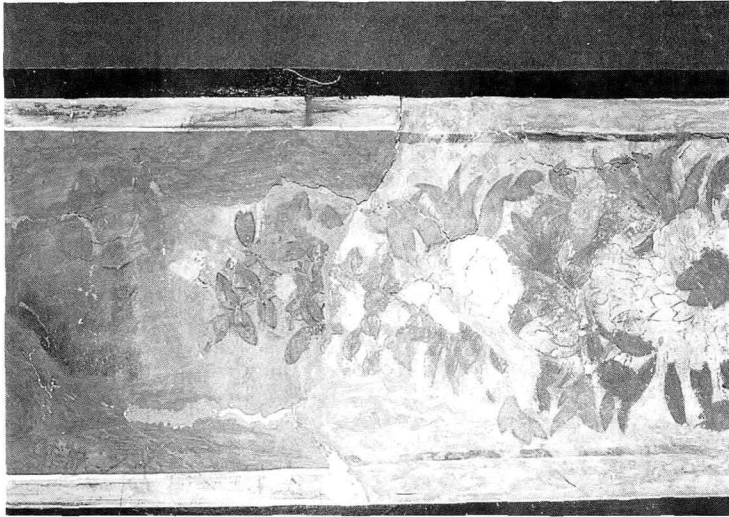
건물축조는 1430년에 이루어지고 벽화들은 1476년에 제작된 것으로 생각할 수 있다. 벽화가 제작된 당시에는 건물 내외부 모든 벽면에 벽화가 그려졌을 것이나 1954년 건물보수 시에는 건물내부 창방 이상 동서측벽의 벽과 남측, 북측 포벽 그리고 후불벽 앞뒤에만 모두 31폭의 벽화가 남아 있었다. 현존하는 벽화의 일부는 당초 벽화가 퇴락된 후 다시 그려진 것으로 생각한다. 이러한 사실은 공양화의 경우 덧바른 벽화 표면이 탈락되고 속그림이 노출되므로 나타나는데, 노출된 벽화(圖 14)들과 1476년에 제작된 후불벽화들은 그림의 색조가 유사하고 바탕색에 黃土粉을 사용한 것이 공통된다. 그러나 새로 덧그린 벽화들은 바탕색을 녹색으로 칠했고 그 필치와 격조가 옛벽화만은 못하다.

14. 康津 無爲寺 極樂殿 壁畫:후대에 흙을 덧바르고 그린 벽화가 분리
탈락됨으로서 그 이전에 그린 속 그림이 노출된 상태

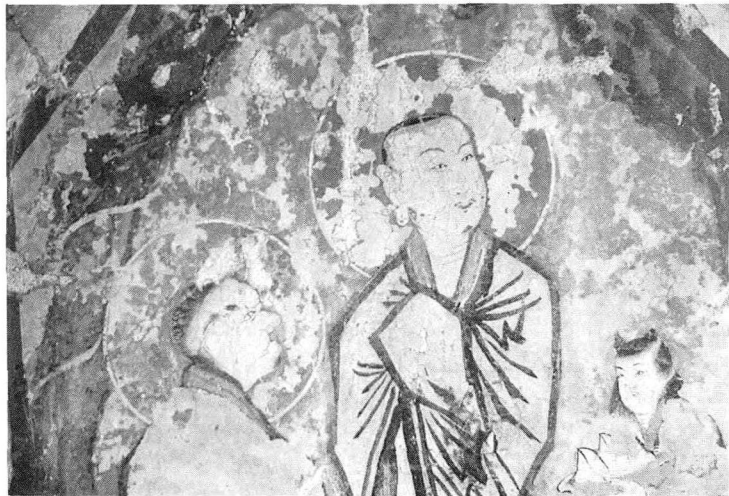
16. 영천 銀海寺 百興庵 包壁畫

포벽화들은 매우 활달하고 능숙한 필치로 석가모니 단독상이나 보살상(圖 16)들을 그려 넣었다. 전면 포벽화들은 채색층이 약 3mm 두께로 들떠 있고 거북이 등과 같은 균열이 발생되어 있다. 동서측 벽화들은 많은 부분이 탈락되었고 시멘트로 보수한 후 칠을 하였다.

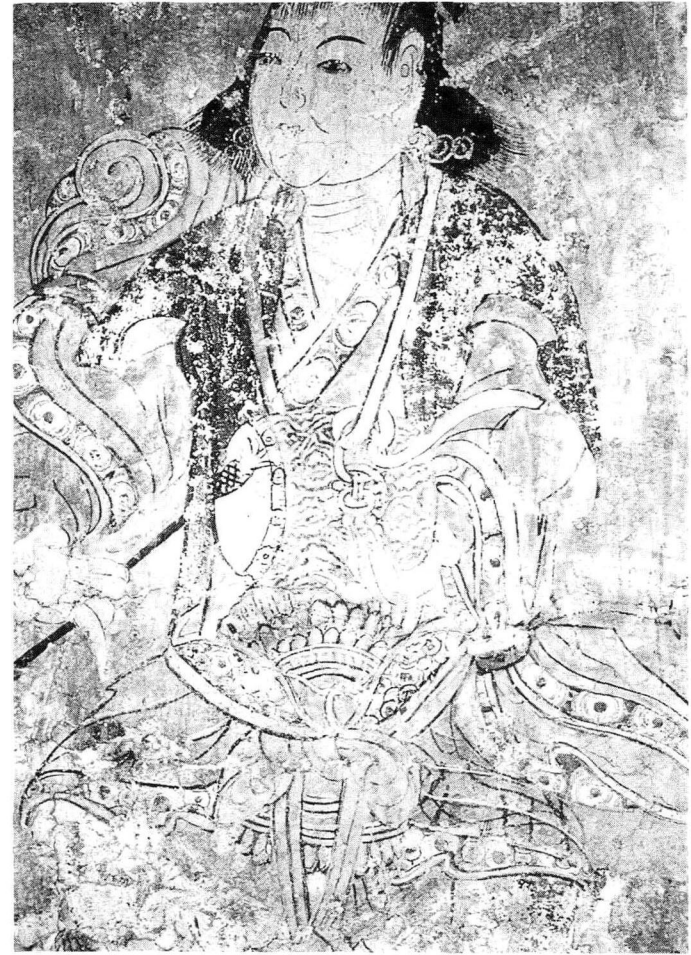
15. 梁山 新興寺 大寂光殿(奏樂天人圖)

동측에는 7인의 주악천인(圖 15)이 율동적인 모습으로 묘사되어 있다. 색조와 필치가 서측 벽화와 같지만 실내 벽화들 보다는 고풍스럽다. 이 벽체에서 주악천인들은 풍관으로 가리워진 위치에 있기 때문에 현재 남아 있고, 풍관 하단에 있는 벽화들은 거의 마멸되어 형체를 알아 볼 수가 없다. 벽화들은 풍화작용으로 테두리가 마멸, 탈락되었고 수장재를 중심으로 균열되거나 흠이 떨어져 있는 상태이다. 벽화 표면은 흠이 마멸되고 균열 부위를 따라 골이 깊게 파였다. 가장자리에 위치한 좌우측의 벽화들은 중앙보다 퇴락상태가 더 심하다. 서측에도 벽화가 있으나 동측보다 퇴락 마멸이 심하여 알아보기 어려운 상태다. 다습하고 음지인 북측의 포벽화는 모두 소멸되었다.

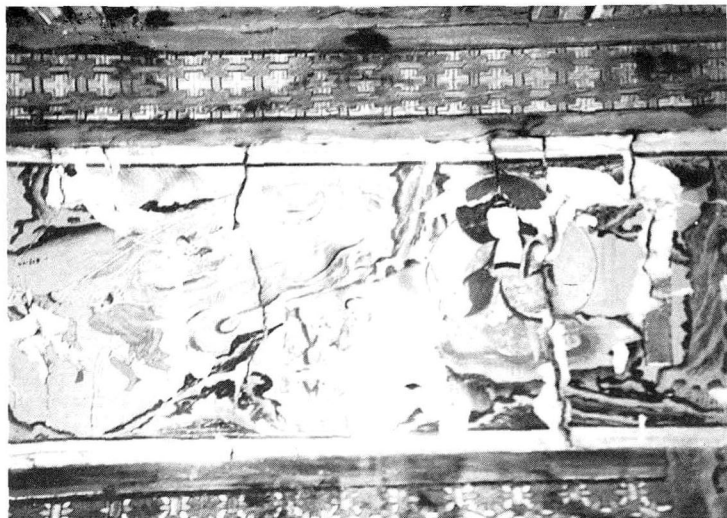
17. 통도사 靈山殿壁畫 (영산회상도)

이 부분의 벽화는 모두 29폭이 현존하는데 영산전의 성격에 적합하도록 석가여래가 묘법연화경을 설한 영산회상(圖 17)의 장면을 천정 밑의 화반벽에 아름답게 그렸다. 벽화의 표면은 불순물로 몹시 오염되어 어둡게 변색되었다. 또한 벽화의 크기가 큰 만큼 하중이 크고 주위

목조가구의 퇴락 영향을 많이 받아 파손되고 있다. 목가구재 표면에 그려진 그림은 나무에서 베어나온 송진이 색조를 어둡게 변색시켰다. 좌우측칸 벽화는 단창방이 위로 쳐 들리면서 벽체를 짓눌러 크게 파손시키고 있다. 이렇게 구조적으로 취약한 벽화들에 사찰행사에 필요한 여러가지 물건들을 벽면에 닿게 쌓아 놓아 인위적인 손상이 우려되고 있다. 그 외에 동측, 남측, 북측 벽화들은 대부분 균열로 인해 파손되었다. 동측 벽화는 포작이 기울어 벽체와 3cm 정도 틈이 벌어져 벽화에 무리한 힘이 가해지고 있으며 북측 화반벽의 그림은 도리의 처짐으로 벽면에 수직 균열이 발생되어 파손되었다.
