# 불국사 삼층석탑 해체수리와 9.12 경주지진 분석

김덕문\*

# Reconstruction of the Three-Story Pagoda in the Bulguk-sa Temple and Analysis of the 9.12 Earthquake in Gyeongju

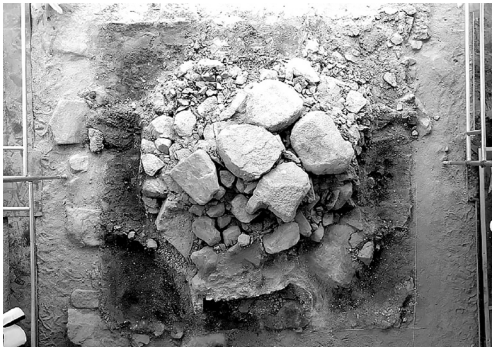
도6 기단 내부 적심현황(필자 촬영)

중심축을 제외한 기단내부 적심은 비교적 작은 돌을 채워쌓기 하면서 공극에 흙을 다져 메웠던 상태로 드러났다. 적심은 다짐 흙 유실로 내려앉아 기단갑석 하부에 부분적으로 얇은 공백부분을 형성하게 되었다. 이 공백부분은 기단갑석에 대해 비지지점으로 이루어져 인장응력 발생 부위가 되었다. 갑석 뒤 뿌리가 모이는 중앙 부분에 기단적심은 1층 탑신 하부 바닥면까지 가득 채워져 있었던 상태로 노출되었다. 이러한 적심상태로 인해 기단 상대갑석은 원래 하부 바닥면 전체에 걸쳐 접지되는 등분포 지지구조에서 기단면석 상단과 적심중심에 집중된 지점구조로 변형되었다. 결국 북동 측 기단갑석은 상부 하중에 의한 인장응력을 견디지 못하고 동서로 길게 절단되었으며 해체수리에 대한 주원인이 되었다.(그림 6).

해체조사를 통해 발견된 훼손요인은 재료개선과 적절한 공법적용을 필요로 하게 되었다. 상대갑석 절단 원인으로 밝혀진 적심침하는 다짐 흙이 오랜 세월이 걸친 건조와 계절변화에 따라 반복된 동결융해 과정을 거치면서 유실된 결과로 파악되었다. 적심에 사용된 흙은 성분분석 결과 강회 등 장기적 내구성을 유지할만한

첨가물 없이 자연 토사만으로 이루어져 있었다. 다짐 흙은 적심석 채움 구조를 안정적으로 유지하기 위해 지속성 있는 점질개선 보완이 필요하다고 판단되었다. 또한 상부 탑신에서 전달되는 하중에 비해 상대적으로 두께가 얇은 상대갑석은 고른 등분포하중 면 지지구조를 이루기 위해 흙다짐 접촉면 시공이 필요함으로 검토되었다. 이러한 분석결과에 따라 흙은 무기질 보수재료<sup>13</sup>를 첨가하여 시공함으로써 재료성능을 개선하였다.

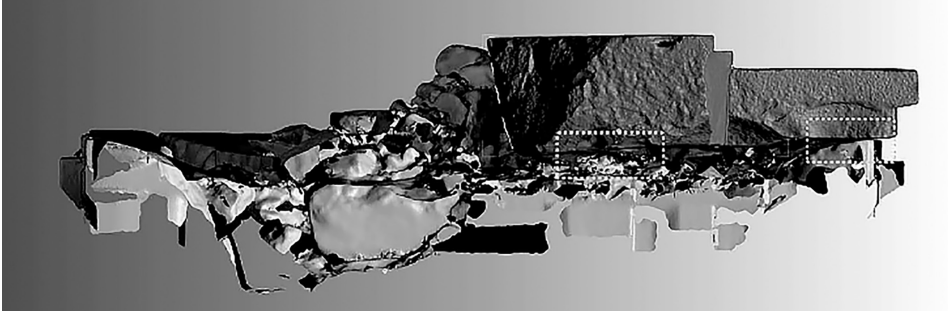
도7 기단 적심상태 3D 스캐닝 단면분석(국립문화재연구소·경주시, 『경주 불국사 삼층석탑 수리보고서I』, 2017)

석가탑 기단은 해체조사를 통해 적심 중심부에 비교적 큰 자연석을 쌓아올린 심주구조가 발견되었다. 기단적심 중심부는 자연석을 사용해서 수직 중심축이 형성될 수 있도록 쌓아올린 형태로 노출되었다. 자연석 쌓기로 이루어진 중심석축 상부에는 가로 123cm, 세로 125cm, 두께 30cm로 평평하게 가공된 판석이 끼워져 있었다. 정교

하के 잘 다듬어진 이 판석은 중심축 기준과 관련된 석탑 쌓기 규준공법을 고찰해 볼 수 있는 중요한 단서로 남아 있었다. 판석 위에는 다시 큰 자연석을 배치한 다음 잔자갈을 고르게 퍼 깔아 기단갑석을 받치도록 되어 있었다. 잔자갈 층은 12~17cm 두께로 조사되었다.

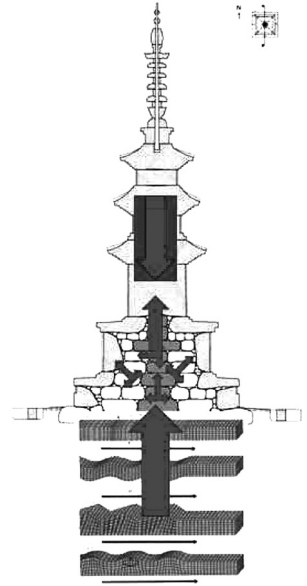
도 9 석가탑 지진진동(필자 작성)

석가탑에는 탑재 조립과정에서 서측과 북측면 중심축선에 각 층별로 변위 측정용 표적을 부착해 놓았다. 9.12경주지진(진도 5.8)발생 직후 측정된 석가탑 구조변위는 작지만 부위별로 다른 크기로 측정되었다. 특히 주목되는 변위는 2층 옥개석 측점(2C)에서 발생한 반시계방향(-)으로 수평 이동한 1.2cm 거동이었다. 반면 옥개석 양단에서 측정한 수평 기울기는 변동이 없는 상태로 조사되었다. 계측된 2층 옥개석 거동은 수평을 유지하면서 1.2cm 회전하였다고 볼 수 있다. 나머지 다른 부위에서 측정된 계측 치와 함께 검토해 보면, 석가탑 지진거동은 수직 중심축을 유지하면서 부재별로 미세한 회전거동이 이루어진 양상을 보이고 있다. 지진 발생 전 시공 당시에 설치된 2층 옥개석 2C' 측점은 1층 탑신 1C(±0 기준점)에 대해 1.4cm가 벗어나 있었다. 2층 옥개석 지진거동은 기준점 1층 탑신 1C(±0)에 대해서 오히려 수직 중심축선에 0.2cm 더 근접한 위치로 이동한 것으로 측정되었다. 이를테면 석가탑에서 나타난 지진진동에 의한 구조거동은 중심축과 수평 기울기 변화 없이 부재에 따라 미소한 회전거동만 발생하였다고 볼 수 있다.

석가탑에서는 3층 옥개석에서 2층 옥개석보다 작은 변위가 이루어졌다. 이러한 거동특성은 석가탑에서 지진진동이 상층부에 이르면서 減衰되어 나타나게 된 현상으로 고찰된다. 석가탑 기초와 기단적심은 크고 작은 자연석으로 쌓고 공극에 흙다짐을 한 구조로 이루어져 있다. 지진진동은 불규칙하게 이루어진 자연석 맞댐 면을 통해 탑신으로 전달되는 과정에서 분산과 합성이 이루어지게 되어 있다. 파동으로 전달되는 지진력은 기초와 기단부에서 분산간섭이 이루어지고 1층 탑신에서 다시 합성되면서 1차로 감쇠되었을 것으로 보인다. 그리고 탑신과 옥개석 등 부재 사이마다 무기질 재료와 혼합반죽 시공된 흙다짐 켜에서는 지진파가 전달되는 과정에서 매질 차이로 인해 다시 또 1차적인 감쇠현상이 생겼을 것으로 보인다. 하부 적심과 부재 사이에 시공된 흙다짐 켜는 석가탑 전체 구조체계에서 지진진동을 감쇠시키는 일종의 댐퍼기능 작용을 하였던 것으로 고찰된다.

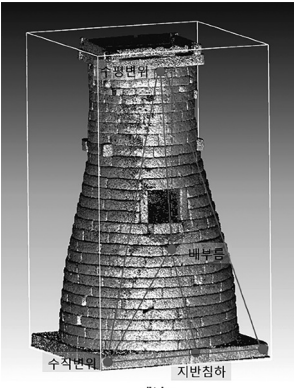
〈표 4〉 9.12경주지진 침성대 계측점검 결과

지진발생 직전 침성대는 중심축이 20cm 정도 북측으로 기울어져 있었다. 9.12지진(진도 5.8) 발생으로 중심축 기울기는 2cm 정도 추가 진행 증가되었다. 상단에 정자석은 이미 지진발생 이전에 동남측과 서편 양단 모서리 결구가 파손된 상태로 놓여 있었다. 9월 12일 지진진동에 의해 정자석은 동남측 모서리에서 5cm 정도 이격이 증가된 부재 이동 변위가 발생하였다. 반턱맞춤으로 결구된 정자석 모서리에 나타나 있는 훼손 형태는 (재현주기 1000년) 가진 진동대 시험 결과 모형 1(몸통 정자석 구비)과 거의 똑같은 현상으로 관찰된다. 진동대 시험에서 반턱맞춤이 파손되고 정자석이 움직이면서 전체 사각형 구조가 일그러지는 현상은 현재 침성대 상단 정자석 훼손상태와 비슷한 점에서 과거 지진피해가 있었음을 짐작케 한다.

한편 장자석을 제거한 모형2에 대한 진동대 시험은 재현주기 1000년 수준 가진에서 구조거동이 크게 일어나며 침성대 상부가 무너지는 심각한 결과를 보여주고 있다. 이를테면 침성대는 구조 변형이나 결함이 있는 상태에서 붕괴방지 1등급 수준(재현주기 1000년) 지진이 발생하였을 경우에 심각한 피해발생을 예측케 한다. 9.12경주지진(진도 5.8)은 재현주기 1000년 수준보다 조금 낮은 정도로 발생하였다. 그럼에도 침성대 중심축은 2cm 정도 더 기울어지는 구조거동과 정자석 변형 피해를 입었다. 기울어져 있는 중심축과 상단 정자석 모서리 접합부 파손, 기단부 부등침하, 몸통부 부재이격 등 현재 침성대 구조 상태는 지진진동에 불안정함을 경고하고 있다.
