聞慶 觀音里的 石佛과 石塔

秦 弘 燮

堤川の 模塼石塔 二基

鄭 永 鎭

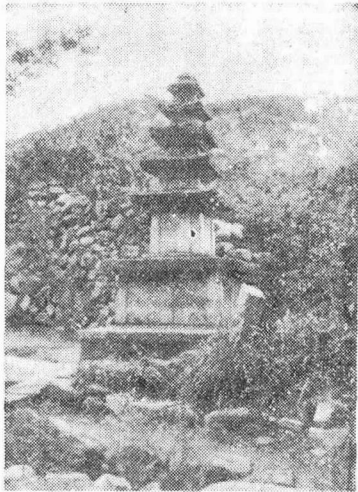
聞慶郡 聞慶面 葛平里 聞慶警察署 葛平支署構內에 아담한 五層石塔이 있다. 全高二·九m이며 覆鉢까지 남아 있다. 下臺는 中石을 二區로 區分하고 二枚의 甲石을 덮었으며 上臺와 各層 屋身、屋蓋石은 各各一石이다. 上臺 中石과 初層屋身の 各面은 二區로 區分되었고 二層부터는 隅柱形만 있다. 基壇 中石과 各層 屋身은 上促下寬으로 初層 屋身の 幅은 上端에서 五〇·五cm며 下端에서 五二·三cm이다. 屋蓋石 받침은 各層 三段이며 落水面的 傾斜가 아름답다. 相輪은 一石으로 된 露盤과 覆鉢이 남아 있고 徑二·五cm의 擦柱孔이 있다.

聞慶五層石塔

巨作은 아닐지라도 優麗한 作品의 하나다. 若干의 損傷이 있기는 하지만 完美한 形態가 그대로 남아 있다.

이 石塔은 지금 있는 자리가 原位置가 아니고 約 五里 떨어진 山中에 있었던 것이다. 그 原位置는 同面 觀音里 佛堂앞이라 부른다. 西紀一九三六年 頃 賣却된 바 되어 解

體하여 一部는 벌써 서울로 移動된 것을 里人들의 反對로 가장 安全하다고 即 다시 盜難당할 憂慮가 없다고 생각한 駐在所 構內에 再建하였던 것이라 한다.

原位置는 一面 田이 되었으나 흙 밑에 八三cm 平方의 地臺石이 남아 있으며 그 後面에는 金堂址가 歷然하다.
