堤川の 模塼石塔 二基

鄭 永 鎭

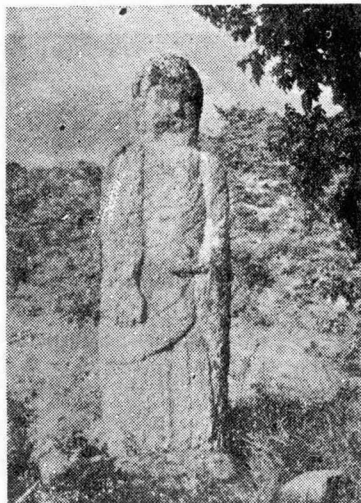
聞慶 石造藥師如來立像

花崗石으로 圓刻한 藥師如來 立像이 있다. 全高三·三三m로 南向하고 있다. 頭部는 切斷된 것을 세멘트로 接續시켰고 鼻端을 亦是 세멘트로 補修한 顔面은 磨損되었으며, 肉髻도 똑똑치 않다. 通肩한 法衣가 무릎 위에서 굽은 變線을 보이면서 左右로 갈라졌고 그 밑에 裙衣가 처졌다.

右手는 右側에 內掌하여 늘어뜨렸고, 左手로는 膝前에서 寶珠를 받치고 있다. 背面에도 衣紋이 보이 나 매우 희미하며 寶珠는 세멘트로 補修하여 보이지 않는다. 이 像은 巨大하기 는 하나 精刻이라 할 수 는 없다. 石質의 탓으로 磨損이 甚함도 本像의 外觀을 極히 損傷시켰다. 그러나 決코 拙作은 아니며 部分的으로 雄健한 風이 깃들고 있다.
