八公山符仁寺

鄭 永 鎬

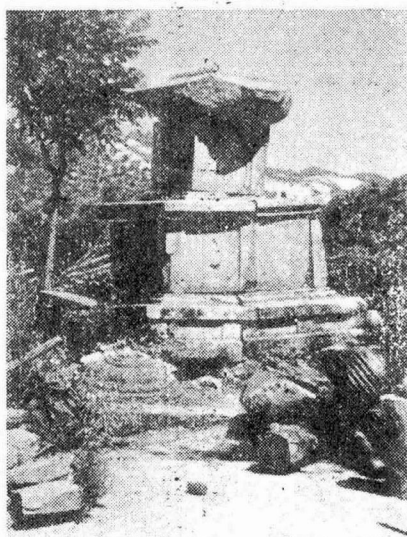
符仁寺 東三層石塔

一、東西 三層石塔
法堂前庭 東西에 新羅式一般型의 三層石塔 兩基가 遺存하여 雙塔式伽藍이었음을 알 수 있었다. 此塔은 原位置이며 二塔이 同一規模인 바 東塔(圖版)은 初層屋蓋石까지 西塔은 二層屋身까지 殘存하였다. 그 中西塔이 比較的 完全하기에 그 樣式 手法을 略記 하려한다.

二層基壇인 바 上下高는 一六·五cm 對 六六cm로서 顯著한 差異를 보인다. 下基一邊 二四〇cm의 面石은 二撐柱로 三柱를 이루었으며 兩端은 幅二三cm의 隅柱로 四面이 거의 同一하다. 一邊長二四九cm의 下臺甲石 위에는 角과 四分圓의 「물당」이 있고 그 위에 高六六cm 幅一五九cm의 上層基壇面石을 받고 있다. 上基의 面石은 幅一九·五cm의 一撐柱로 面石을 兩分하였다(區幅 五一cm, 兩端의 隅柱幅 一八·五cm). 上甲石은(長 一八四cm, 厚 一一cm) 副緣(厚 四·五cm, 幅 八·五cm)이 있고 그 甲石 위에는 高一一cm, 幅九·四cm와 八·六cm의 角形二段의 屋身과 隅이 塔身을 받고 있다. 初層屋身의 高六七cm 幅七九·五cm, 兩端隅柱幅一九cm이며 初層屋蓋는 下段屋石받침長 一八六cm, 屋蓋落水面추너 長 一三七cm, 厚七cm, 轉角一三cm로 屋石받침은 五段이다(各層 받침은 모두 五段). 二段의 屋身과 隅(高 一·五cm, 幅二cm 三cm) 위에 二層屋身이 있고(高 一·五·五cm 幅六·二cm, 兩隅柱幅 一三cm) 그 以上은 缺落되어 있다. 三層屋蓋石은 바로 塔 基壇部에 殘存하였는데(추너長 一一六cm 轉角六·五cm) 그 上面에는 直徑一五cm의 擦柱圓孔이 있으며 下層基壇 西便面石下部에 다시 撐柱(幅 一九cm, 高 一七cm) 二柱로 三區(一區幅五

五·五cm)를 이룬基壇面石이 埋沒되어 있어 注目되었다. 塔의 基壇 및 屋蓋等의 手法으로 보아 創建當時의 塔으로 新羅末期의 作品으로 推定되었는 바 境內에 散在하는 部分石(材屋蓋, 基壇部等)로서 復元이 可能할

것임에 當局의 施策을 期待하는 바이다.

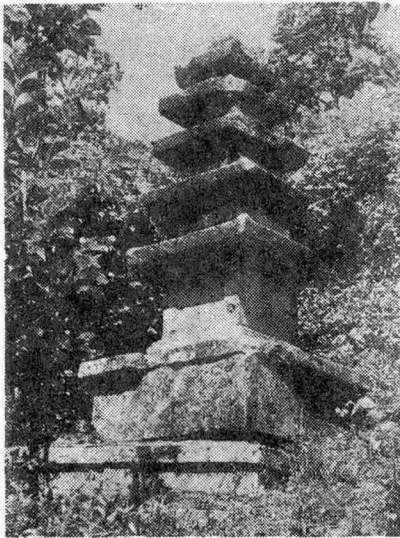
倉東里 五層石塔

忠州市에서 西北方 約四km 俗稱 中央塔 (塔亭里七層塔 國寶第二七號)으로 向하는 道路邊 民家內(中原郡 可金 倉東里部落 金英基)에 石塔 一基가 있어 일찍이 注目된 바 없으므로 簡略히 紹介하고자 한다.

花崗岩方形의 五層石塔으로써 二層基壇 위에 建立되어 있으며 一部の 破傷
