天安 晚日寺址 踏查記

金 永 培

土製 및 石製 小型塔의 新例 鄭 明 鎬

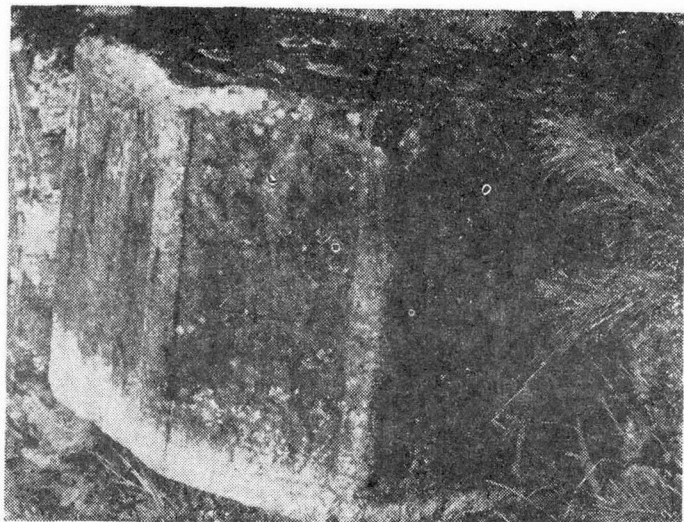
이 浮屠는 八角圓堂型으로 上下의 蓮花臺가 있고 그 사이에 八角竿柱가 끼어 있는데 그 各面에는 動物像이 彫刻되어 있었다. 塔身 또한 八角으로 前面에는 記銘 後面에는 門扉形이 새겨졌고 左右六面에는 四天王立像과 蓮座위의 菩薩立像이 各一 軀씩 새겨져 있었다. 八角屋蓋위에 寶蓋와 仰蓮과 火焰寶珠를 갖추운 相輪一石이 놓이었는데 이 相輪만은 일찍부터 寺庭에 옮겨져 있어서 이 浮屠를 찾게 된 하나의 단서가 되었던 것이기도 하다. 이 浮屠는 石質도 치밀하지는 못하고 彫鑿가 鈍厚하며 結構의 솜씨도 아담스럽지 못한 것이 高麗下代의 作品임을 말하고 있다. 그러나 新羅以來의 傳統的樣式을 지니고 記銘에 의하여 一然의 墓塔임이 의심할 바 없으니 한층 所重한 遺構라고 하여야겠다. 그런데 筆者가 軍威三尊石窟을 처음으로 찾아간 것이 바로 이날 午後이었다. 이곳을 떠나 寺入口의 酒幕에서 아침을 들고 安東으로 直行하려다가 隣接한 義興面事務所에서 우연히 石窟의 存在를 확인할 수 있어 그곳서 車를 西쪽으로 돌려 八公山 깊숙히 찾아들었다. 그리하여 그 후 이 浮屠와 이곳서 約 五十里 西쪽인 軍威石窟을 함께 연상케 되었는데 바 이같은 調査의 因緣은 잊혀지지 않는 기억이 되었다. 復舊된 一然浮屠가 八公山石窟의 길로 引導한 것만 같이 느껴졌기 때문이다.
