# 法泉寺智光國師玄妙塔의舍利孔

金 禧 庚

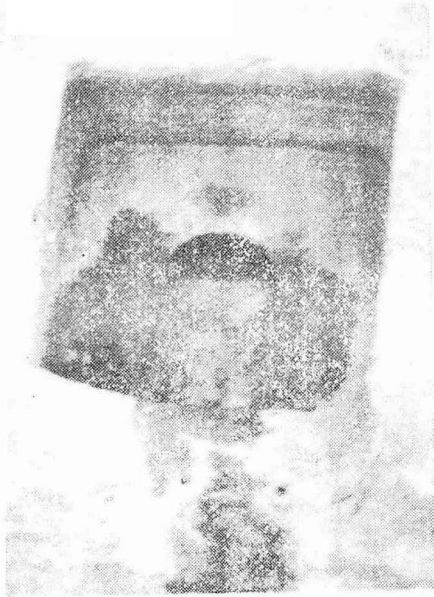
塔身上面에 方形의 큰 舍利孔(註一)이 있고 다시 그 扁平한 底面中央에 작은 圓孔을 마련하였다. 그리고 이를 덮는 屋蓋石은 四、五쪽으로 破損되어 있었는데 裏面中央을 八角으로 파내고 다시 그 안에 插圖와 같

(屋蓋石面 中央의 蓮花紋)

舍利孔 一邊長 一尺四寸五分 內底圓孔 直徑約二寸? 深約七寸?

註一, 이곳 舍利具는 塔과 더불어 日本으로 搬出된 것으로 推定된다.
