龍仁 漁肥里의 三層石塔

李 殷 昌

一九六四年 가을에 京畿道 龍仁地方의 佛跡를 調査한 바 二東面 漁肥里 逸石寺址에서 三層石塔 一基를 調査하였는데 參考할만한 것임으로 이에 紹介한다.

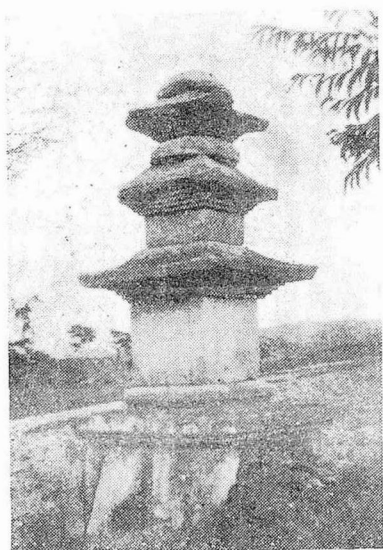
石塔은 元來 重基壇과 三層塔身과 相輪部로 形成된 것인데 基壇部는 埋沒되고 塔身은 第三層屋身이 喪失되었으며 相輪部는 全部 없어졌다. 그런데 現存部分을 살펴보면 다음과 같다.

下層基壇은 埋沒로 未詳하나 下臺甲石의 上面은 鮮麗한 線을 보이는 斜菱線과 直角線으로 된 二層節을 表出하여 基壇上臺 中石을 받고 있다. 上臺中石은 四枚板石으로 짜이었고 各面에 三個童子柱가 있는데 모두 破壞되어 塔體가 東南便으로 기울었으며 南部 一枚는 缺失되었다. 이 上臺中石위에 二枚板石으로 된 上臺甲石을 二字形으로 놓아 高廣한 上層基壇을 造成하였는데 甲石은 下部에 副椽을 造出시키었고 上部는 若干의 勾配表示가 있으며 그리고 上臺甲石 위에 二層節의 「물딩」이 表示되었는데 또 別個石으로 加工한 「屋身괴임」이 施設되었음은 特殊한 點이라 하겠다. 이 「屋身괴임」은 一枚板石으로 下部는 彎曲線으로 되고 上部는 二層節을 이루었는데 이와 같은 初層塔身에 限하여 別個石으로 된 「屋身괴임」을 特設하는 例는 羅末·麗初^①의 石塔에서 흔히 볼 수 있는 것으로 聖住寺址石塔^②과 普願寺址^③石塔 等に 相通되는 것이다.

塔身은 初層은 長大하고 二層以上은 短縮되어 安全感을 주고 있다. 屋身은 一個石으로 四隅柱가 表示되고 屋蓋 또한 一個石으로 두터운 「屋蓋石받침(持送)」이 四層級으로 統一되고 四區落水面이 平薄하고 曲線勾配를 이루었으며 檐下는 直線이고 四隅角은 笠形反轉을 보이고 있어서 輕快한 情趣를 주고 있는데 이는 新羅石塔의 典型的 通例라 하겠다. 그리고 各層의 屋蓋石의 頂上에 二層級의 屋身괴임이 表示되었으므로 一、三層까지 初層과 같은 樣式으로 造成되었는 바 三層屋身은 없어지고 石燈 仰蓮石이 놓였다. 또 相輪部도 全部 없어져서 그 모습을 짐작할 수 없다. 以上 記述한 樣式傾向의 ① 高廣한 基壇위에 適當한 短縮比例로 짜인 塔身을 놓아 安全感을 주는 體貌와 ② 初層塔身に 別個石의 「屋身괴임」들이 特設된 點과 ③ 銳利한 檐下の 直線과 笠形反轉으로 輕快한 感覺을 주는 手法等은 本塔의 特色이며 이 樣式上으로 미루어 보아 新羅末期下

• 基壇下臺……未詳 • 基壇上臺 上臺中石……高六〇cm 幅九八cm 甲石……厚七cm 幅(長)一一七cm 副椽一一三cm 屋身괴임……厚一三cm 一邊長七〇cm (上部層節一層六四cm 二層六〇cm)

• 一層 屋身石……高五一cm 幅(一邊長)五六cm 屋蓋石……厚(高)三七cm 檐下長(一邊)一〇六cm 頂上一邊長五四cm
 • 二層 屋身石……高一八cm 幅(一邊長)四四cm 屋蓋石……厚(高)三三cm 檐下長(一邊)七八cm 頂上長四四cm
 • 三層 屋身石……缺失 屋蓋石……厚(高)二八cm 檐下長(一邊)七三cm 頂上一邊長三二cm
