谷城의 塔·像

(全南谷城郡佛蹟一)

鄭 永 鎬

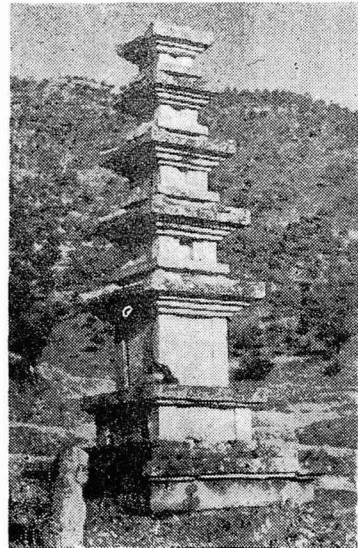
一、柯谷里五層石塔

梧山面 柯谷部落의 東方約 五百m 되는 山麓의 발가운데 있으며 이 石塔에서 南向하여 山脚에 全長五〇m의 石築址가 있고 周圍 田中에 瓦片이 散亂하여 곧 南向寺刹이 있음을 알 수 있다. 이 石塔에 關한 記錄은 「朝鮮寶物古蹟調査資料」에 있어 이것에 依하면 完全한 石塔이라 하였는데 現在에도 큰 損傷이 없는 편이다. 原位置인데 石塔 앞의 左右에 護石이 있는 것은 近年에 部落民이 隣接한 墓所에서 移安한 것이라 한다.

다. 塔은 現高 六·四m인데 二層의 基壇上에 五層의 塔身이 놓여 있고 一石의 露盤은 右便護石쪽에 떨어져 있다. 下基는 四石으로 짜여져 있는 面石위에 五枚石으로 된 甲石이 놓였고 副椽이

있으며 위에 一段의 괴임층이 五枚石式으로 짜여 있어 그 위에 上基를 받고 있다. 面石은 四石으로 짜였는데 兩隅柱가 刻出되었고 甲石은 一枚石으로서 낮은 副椽이 있으며 上面에는 一段의 넓직한 받침으로서 塔身을 받고 있다. 初層塔身은 四枚石으로 造立하였고 一層屋蓋부터는 各部 모두 一石씩이다. 各塔身에는 兩隅柱가 整然한데 二層부터는 南面만을 中央을 陰刻하여 마치 矩形的 龕室을 마련한 것 같은 印象을 주고 있어 注目되었다. 各屋蓋石은 받침이 三段式인데 五層만은 角形 二段이다. 一層부터 四層까지의 三段屋蓋받침은 上. 下段은 角形이나 中段은 四分圓처럼 모(角)를 없앴다. 初層塔身에는 괴임이 없으나 二層부터 五層까지는 괴임石 一枚를 갖고 있으므로 그 뒤 屋身을 받고 있는 屋蓋上面에는 받침이 刻出되지 않았다. 屋蓋 落水面은 위에서는 急한 듯하나 점차 平坦하게 내려옴으로 傾斜도가 없는 듯하다. 轉角에 反轉이 있고 上端에 二孔 下端에 一孔의 小圓孔은 風聲이 있었던 痕跡이라 하겠다. 落水面의 四合角이 두드러짐과 基壇部 등 石塔의 造營樣式은 潭陽邑內의 五層石塔과 同系라 할 것이다. 五層屋蓋頂上에는 四角孔의 擦柱孔(深九cm)이 있으며 落下된 露盤에는 貫通된 擦柱孔이 있다. 年代는 高麗로 推定되며 屋蓋 및 塔身 基壇部의 樣式이 特異하고 彫刻手法이 整然함에 서 優作이라 하겠다. 洞民들의 말에 依하거나 또는 石塔 自體에서 도 볼 수 있는 바이지만 이 石塔은 倒壞되었거나 解體된 바 없는 原形의 完全한 塔으로서 保存策을 세웠으면 좋겠다. 實測值는(cm) : 下基高 一五五 上基高 六一 初層塔身高八八·二 二層塔身高三三·二 三層塔身高二八·五 四層塔身高二二·五 五層塔身高一七·八 初層屋蓋長一八〇 三層屋蓋長一一三 五層屋蓋長九五·五이다.
