大圓寺 雙龍浮屠와 五層石塔

金 鍾 太

一、雙龍浮屠

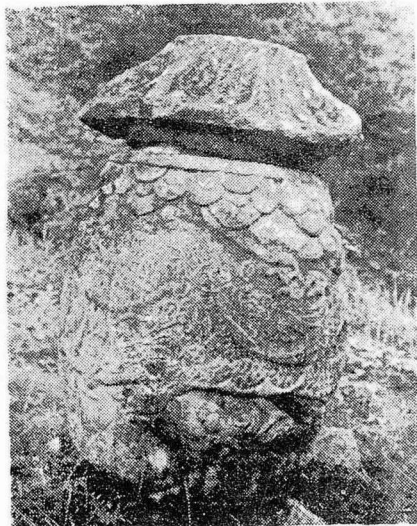
이 雙龍浮屠는
前述한 法堂 後左
便 五〇m 떨어진
溪谷에 다른 浮屠
와 함께 遺存하는
데 배가 부른 圓
筒形의 塔身에 浮
刻된 雙龍의 彫刻
이 特秀할 뿐만 아
니라 類例가 없는
작품이다.

이 浮屠는 伏蓮괴임 地臺石위에 浮屠塔身을 놓고 八角屋蓋를 具備했
는데 本來 屋蓋石 위엔 따로 伏蓮을 놓았으나 지금은 缺失되고 各轉角에
損傷이 많다. 浮屠의 石質이 軟한 白雲母片岩이어서 臺石과 屋蓋石은
磨滅이甚하며 特히 地臺石은 彫刻의 形態조차 짐작하기 어려울 정도다.
浮屠身의 彫刻은 모두 陽刻으로 되어 있고 下部엔 復葉仰蓮을 돌렸으
며 바로 그 위엔 네군데 浮雲을 刻하여 雲中에서 如意珠를 다루고 있는
形態이다. 龍의 形像은 南北으로 相反하여 몸을 도사리고 龍頭를 西向
하여 구름을 吐하고 있다. 如意珠는 龍의 뒷발로 발톱에 끼어 相互가 다
투는데 서로 다루는 힘이 발톱에 나타나는데 뒷힐차게 보였다. 龍全身에
浮刻된 비늘은 머리에서 꼬리까지 아주 細密하다. 발은 四個씩인데 前
足 하나는 구름을 딛이고 하나는 相反하여 포개고 있다. 後足 亦是 하나
는 구름을 딛이고 하나는 如意珠를 다룬다. 上部엔 相反하여 浮雲이 二
個 있고 그 위엔 平坦한 구름이 포개 모양으로 둘러 있다.
上部 屋蓋石 밑에는 舍利孔이 있는데 이 舍利孔 壁에는 墨筆의 文字
가 있으나 解讀하기 어렵다. 實測値는 길이 二四·五(cm) 內徑 二六·五
外徑 四一·五이다.

全高 一三三二(cm) 地臺石徑 九〇 塔身 둘레 上端 一九〇 下端 一八四 最大 二二三 塔身高 九二

이 無名 浮屠의 製作 手法 和 造成 年代는 高麗 中葉 佛教 藝術의 發達 和 함께 浮屠 藝術이 極度로 발달하면서 이와 같이 浮屠 表面을 裝飾하는 大作을 남겼으리라 고 生覺한다. 더구나 大圓寺는 金山寺와 不過 十里 밖 에 안되는 가까운 곳이므로 金山寺의 石鍾 六角多層石塔 等の 作品에 比하여 뒤떨어진 作品은 아니라고 생각한다. 따라서 高麗 中葉 金山寺를 比 못한 이 地方의 浮屠로서는 代表的인 作品으로 믿어 진다.
