尙州 柳谷里 三層石塔과 石燈材

鄭 永 鎬

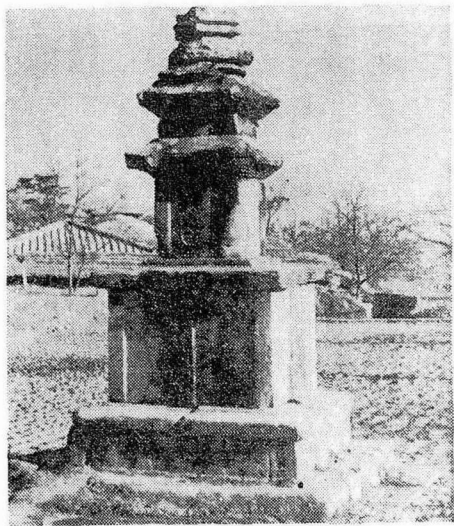
石塔은 上·下二層基壇위에 塔身을 받고 있는 一般型인 바, 現在 基壇部는 完全하나 塔身部는 三層屋身이 缺失되었고 相輪部는 露盤과 仰花가 殘存하였으며 石燈臺石이 三層屋蓋 위에 重疊되어 있다.

基壇部는 上·下二重의 地臺石위에 마련되었는데 長大石 四枚로 下地臺石을 삼고 있으나 거의 埋沒되었으므로 上地臺石은 五枚의 長大石으로 이루어졌다. 下層基壇面石은 四枚로 構成되었으므로 各面二區씩의 眼象內에는 下部 中央에 三山形의 귀퉁이 陽刻되었는데 流麗한 手法이 注目되었다. 下基甲石은 四枚石으로 되었고 그

上面 四隅는 合角이 뚜렷하며 角形의 낮은 받침과 四分圓의 물덩으로 上基面石을 받고 있다. 上層基壇石은 四枚로 造立하였는데 兩隅柱와 中央一撐柱가 整然히 刻出되고 一枚石의 上甲石 下面에는 副椽은 없으나, 落水홈이 陰刻되어

있어 注意를 끌었다. 上甲石 上面에는 낮은 角形의 一段받침과 四分圓의 물딩으로 塔身을 받고 있으며 四隅에는 合角部가 뚜렷하다.

塔身部는 現存 屋身은 一、二層뿐이나 兩隅柱가 整然하고 屋蓋石은 三層까지 完存하며 屋蓋받침이 共히 四段씩인데 三層屋蓋石은 받침部가 破損되어 遺憾이다. 各 屋蓋石 四隅에 風磬孔이 없어 비록 壯嚴은 없다 하더라도 落水面이 平薄하고 轉角에 反轉이 있어서 輕快한 편이라 하겠다.

相輪部는 露盤과 仰花가 一石인 바 上下面 中央에 擦柱圓孔이 貫通되었으며 仰花石의 各 面에는 彫刻이 있었으나 磨滅이甚하여 識別할 수 없다.

石燈材는 下臺一石으로서 現在 石塔頂上에 놓여 있으며 八角의 各隅에는 立狀귀꽃이 陽刻되었고 各 側面에 單葉一瓣씩의 伏蓮이 彫刻되어 都合 八瓣의 蓮華紋인데 各瓣內는 花紋 彫飾이 보인다. 上面에는 中臺를 받는 八角의 三段과임이 마련 되었으며 그 中央에는 圓孔이 있어 中臺(竿柱)를 꿰도록 되어 있다.

石塔의 部材가 完存치 못하여 遺憾스러우나 基壇部의 構造와 彫飾 및 屋蓋石의 造成手法와 塔身의 比率等으로 보아 年代는 高麗中葉以前으로 볼 수 있는 優作에 屬하는 塔婆라 하겠다. 石燈材도 귀꽃이나 蓮瓣의 彫刻手法으로 보아 石塔과 同代의 것으로 보아 같은 寺域에 세워졌었던 石燈으로 推定된다. 實測值(cm)……現總高三〇〇 下地臺長一三九 上地臺長一七四 下基幅一四五 下基三七七 下甲長一五二 下厚甲一二·五 上基幅一〇四·五 上甲長一二〇 隅柱幅一一·五 上基高七〇 上甲厚八·五 撐柱幅一一·五 初層塔身高五〇 二層塔身高一三 初層塔身幅五〇 初層塔身隅柱幅一〇 二層塔身隅柱幅九 初層屋蓋石長七九 初層屋蓋石厚二五 二層屋蓋塔身七二 二層屋蓋石厚二三
