佛國寺 發掘調査 概要

金 正 基
金 東 賢
申 榮 勳

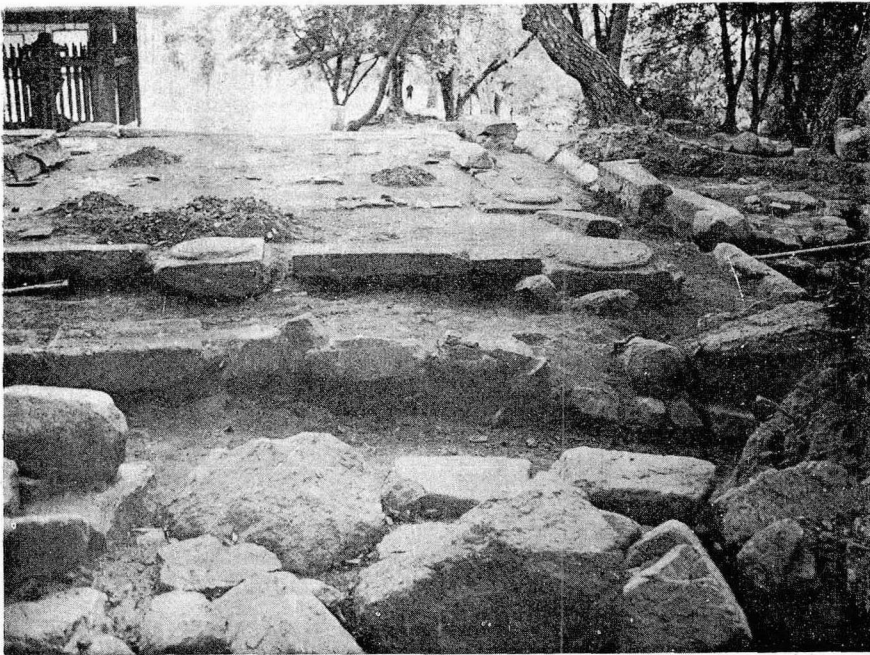
圖 4. 毘盧殿址 (北에서)

基壇 上面에 남아있는 佛壇臺石은 建物 中央에 자리잡아 地台·面石 甲石 및 童子柱를 一枚石으로 彫刻한 것이며 内部 뒷쪽은 左右에 佛台 座를 놓고 그 사이에는 數石이 있었다.

佛壇外部는 建物 內에 全面 博瓦를 깔았던 것 같으며 現在 도 상당량의 博瓦가 남아 있었다. 礎石은 거의 完存하나 그 가운데 몇개는 다른 建物에 사용되었던 礎石을 轉用한 것이었다.

특히 注意를 끌게한 部分은 基壇 正面 中央에 있는 階段址로서 이 階段은 現在 隅石 받침 石만이 남았으나 그 形態로 보아 大雄殿이나 極樂殿 또는 無說殿等の 階段과 같이 隅石이 一枚石으로 된 것이 아니고 隅石이 모두 別石으로 되었던 것이었다. 이러한 手法은 一枚石의 手法에 先行하는 것으로 이 建物址는 統一新羅時代의 建物址임에 틀림없지 않은가 推定되며 現存 佛國寺의 어느 建物 基壇보다 오랜 것으로 믿어진다.
