陵旨塔의 構成

申 榮 勳

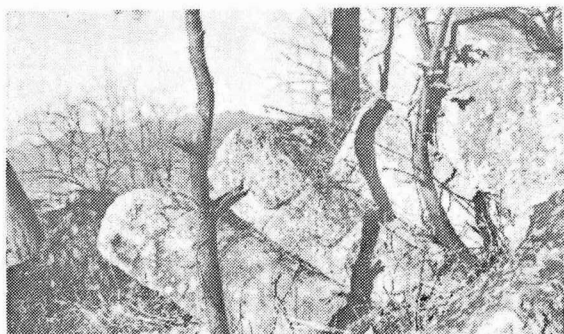
<헐어진 石材(現場에서)>

遺構의 方壇은 서쪽이 무너지기 시작하면서 무거운 하중과 여러개의 쪽으로 구성된 구심력의 이완으로 사방으로 돌들이 무너지게 되었고 주변에 쏟아졌다. 겨우 初層塔身의 一部와 基壇의 若干이 남았을 뿐이다. 遺構 調査의 焦點은 어떻게 생겼던 탑이 왜 무너졌느냐에 있었다. 우선 어떻게 생겼던 탑이냐의 확인이 시급하였다. 무너져 있는 돌들을 하나하나 들어내면서 밑에 깔려있을 내용이 나타나길 기대하였다. 무너진지 오래되었고 세월의 변화가 있어 무너진 돌은 흙에 더러 파묻히기도 하였고 몇그루의 소나무가 직경 20cm 정도로 성장하여 있다. 먼저 드잡이들을 설치하고 드잡이들을 동원하여 서쪽과 북쪽의 무너져 있는 돌들을 차례로 들어내기 시작하였다. 해체되어 나오는 돌들을 서쪽 발 넓은 자리에 진열하기 시작하였다. 도대체 어떤 돌들이 쓰였는가를 확인하기 위함이다. 먼저 注目된 돌은 蓮華를 새긴 正方形의 큰 판석과 홀쭉한 長方形 板石들이다. 正方形 판석의 두 변에는 蓮瓣을 넷 혹은 다섯개(드물다)씩 새겼다. 두 변이 露出된 자리에 놓였던 것이라고 보인다. 탑에서 두 변이 노출될 수 있다면 뒷돌밖에는 없다. 처음에는 몇개 밖에 없을 듯 하더니 해체가 진행되면서 그 돌은 차츰 수가 더하여져 마침내 三〇개, 제 4차에서는 四八개라는 수효가 확인 되었다. 長方形 蓮瓣石은 앞머리에만 두개씩 나란히 연꽃을 새겼다. 이 돌의 수는 一〇〇개를 넘고 四차에서는 一四〇여개의 수에 이른다.

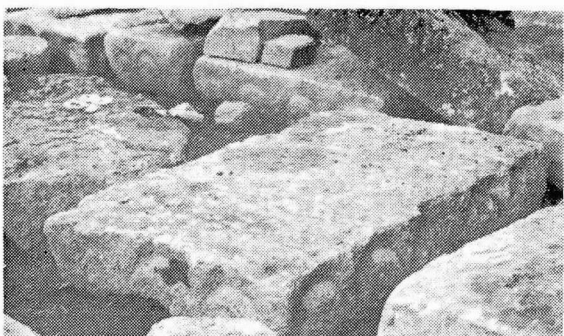
<수습된 石材들>

이점을 확인하기 위하여 現存하는 石材를 전부 實測하고 그것에 따라 120로 木材 模型을 만들어 보았다. 몇번 허물고 다시 쌓는 작업을 되풀이하는 중에 五層塔의 形容이 나타났고 相輪을 두었을 여지가 들어났다. 現存하는 石造 相輪材가 여기 相輪에 쓰였을지도 모른다는 희망을 갖게 된 것이다.
