公山城에 對하여

安承周

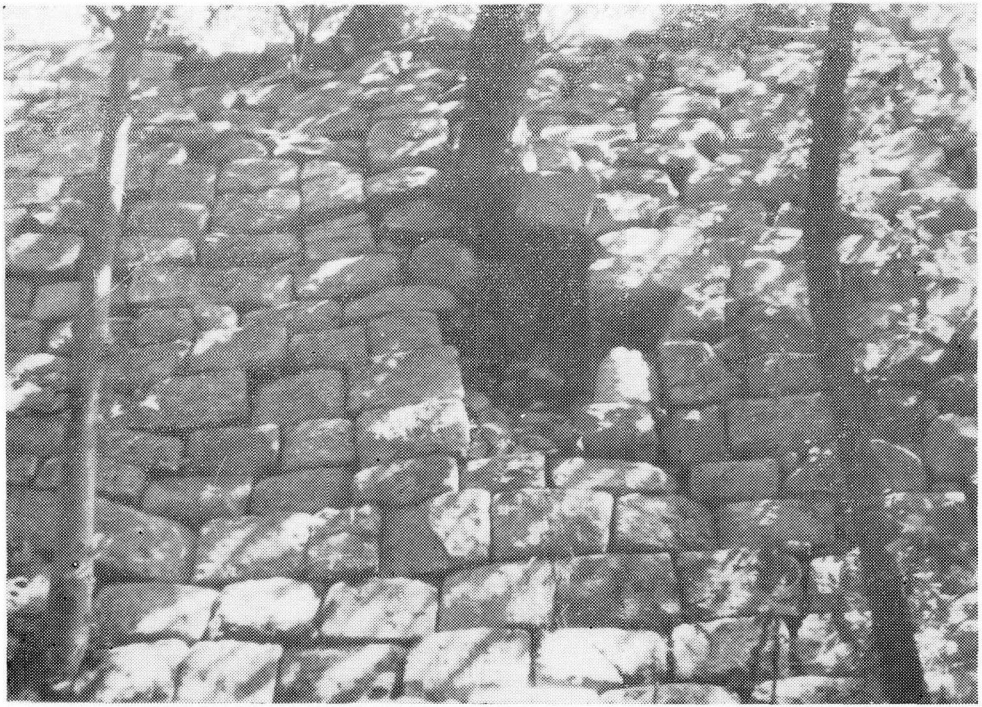
圖 2 石城構築狀態(鎮南樓~東門址間)

石城의 築城方式은 북측에 해당하는 拱北樓 부근에서 약간의 夾築法이 보이기 하나 ③ 기본적으로 土·雜石에 의한 內托이며 城石은 鎮南樓 부근의 南側에 사용된 것이 가장 고르고 拱北樓 서측 및 靈隱寺 앞의 경우 城石이 가장 크다. (圖2참조) 鎮南樓 부근의 築城狀態는 현재 新石材에 의하여 거의 改築된 상태이기 때문에 원래의 모습을 파악하기 어려운 점이 있으나 殘存部分의 경우를 보면 三〇×七〇cm의 길이를 가진 城石을, 長·短邊을 번갈아 성벽의 外面에 나오게 함으로써 土壓으로 인한 성곽의 붕괴를 예방하는 배려를 하고 있다. 城石 1段의 높이는 三〇cm 내외로서 대체로 全區間에 공통된다. 그러나 城石의 粗·精의 차이는 지점에 따라 차이가 크다. 拱北樓로부터 서측 一五〇m 지점 이후의 부분은 築石에 있어서 夾築의 工法을 보이고 있을 뿐만 아니라 城石이 극히 大型化되어 있다. 이 지점에 사용된 城石 數點을 임의 추출하여 측정해본 결과 두께 二五cm 내외에 五〇×一二〇·八〇×七五·七六×六二·七三×五六cm 등으로서 公山城에 사용된 城石으로는 드물게 보는 큰 형태이다. 동시에 城石의 모양은 板石과 같은 割石으로 되어 있어 鎮南樓 주변에서 볼 수 있는, 角을 둥글게 처리하고 面을 두툼한 弧形으로 한 城石과는 대조적인 형태를 지니고 있다.

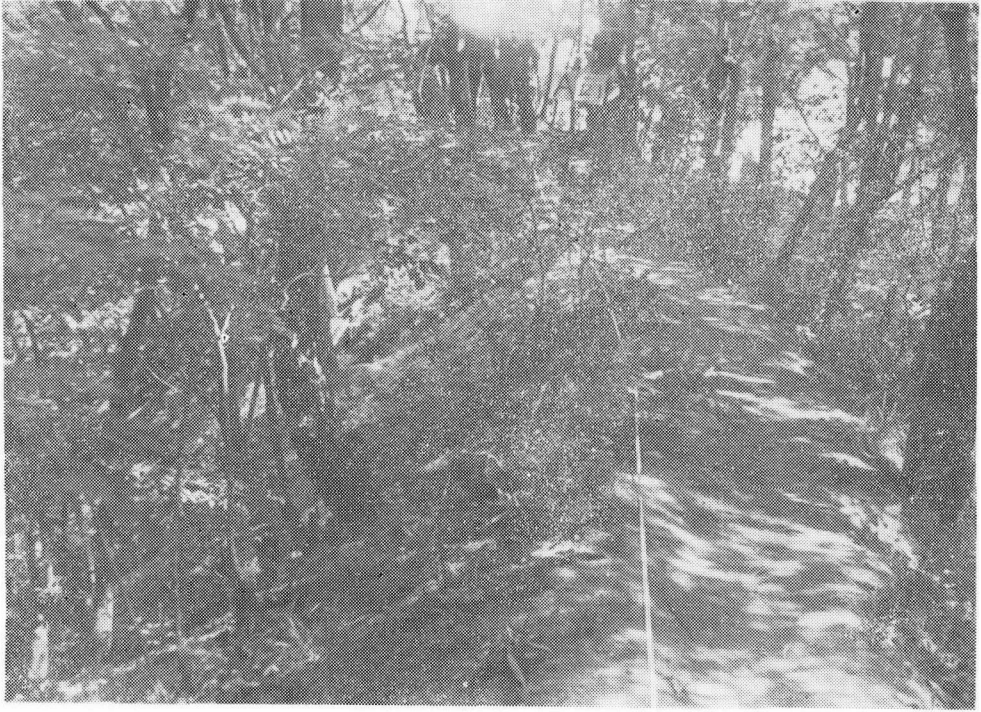
圖 3. 東門址부근의 土城

土城의 構築은 積石石을 다수 혼합한 土石混築의 형태이며 이러한 현상은 東門址 북측 內側城의 경우 특히 심하여 土沙보다 雜石이 더 많은 비율을 차지하고 있다. 현존하는 토성의 높이는 一m 내외이며 등문지 부근에서는 성곽 안쪽에 조성된 二m 깊이의 壕도 확인된다. 土城의 城幅은 底面 六m, 上面 三m로서 底幅과 上幅이 대략 二·二의 비례를 보여준다. (圖3참조) 公山城이 이 지점에 와서 유독 二층의 城성을 형성하고 있는 것은 地形상의 요인이 크게 작용한 것으로 생각된다. 즉 이 지점의 능선의 축은 다른 지점과는 달리 완만한 경사가 계속됨으로써 적방어상의 취약성을 안고 있으며 이러한 지형상의 문제점을 감안, 二층의 城성이 축조된 것으로 추측되는 것이다.
