# 光山新龍里五層石塔 舍利具

成 春 慶

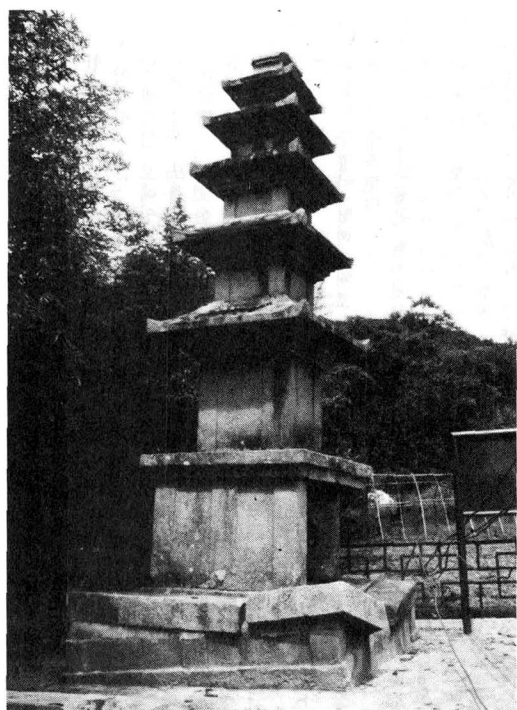
圖版 1. 復元前의 石塔

필자가 현지에서 본 이 石塔은 二重基壇인 五層石塔으로, 下臺底石一部와 上層基壇 兩面의 面石 二매가 유실되었을뿐, 다른 部材는 完전한 高麗時代 石塔이었다. (圖版 一〇二) 다행스럽게도 이 石塔은 金丁鎭氏의 文化財를 아끼는 열의와 또 이를 뒷받침해주었던 光山군 文化院長 申車幸宜氏의 성원에 의해 郡費가 확보되어 一九八一年 九月初에 復元하게 되었는데, 이때 朴元公사중 一층탑신에서 뜻밖의 金銅舍利具가 발견되어 우리나라 石塔 舍利藏置에 대한 새로운 한 예를 더하게 되었다. ② 그리고 이 石塔은 그 이듬해인 一九八二年 地方有形文化財 제九八호로 지정되기에 이른 것이다.

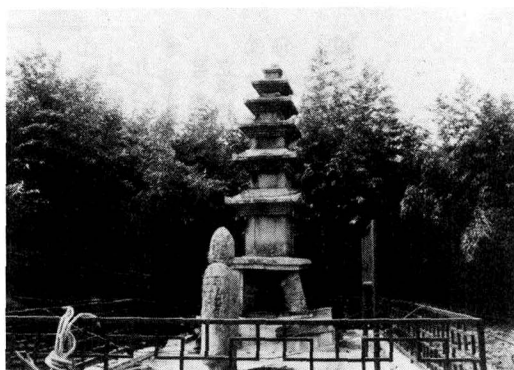
圖版 2. 解體前의 石塔

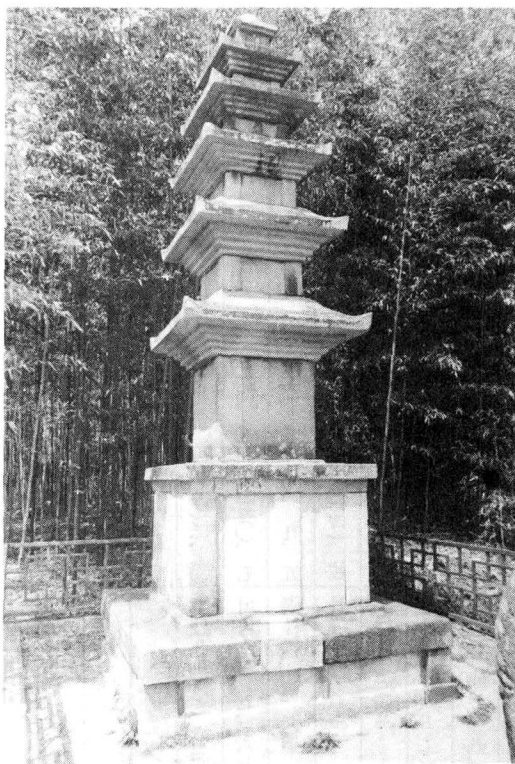
塔의 외모를 간략하게 살펴보면(圖版三) 二重基壇에 옥개석과 塔身이 각 一석씩인 五층석탑으로, 上·下基壇에 甕柱 一주, 各面에는 兩隅柱

를 模刻하였으며, 上·下臺에도 甲石을 栽植하였는데 下臺甲石은 약간 두꺼운 편이다. 塔身部에도 塔身 四面에 兩隅柱를 세우고 屋蓋石 上面의 二층까지는 塹은 一단의 괴임을 나타냈으나 三층 이상부터는 생략되었다. 층급받침은 一층에서 三층까지는 四단이다가 四층 이상부터는 三단으로 줄어들었다. 相輪部의 露盤과 寶珠는 後補葺음인지 色感이 다르게 보이고 있다. 石質은 매우 단단한 양질의 화강암으로, 樂菴山이나 또는 이 일대의 가까운 지역에는 이러한 좋은 塔材가 될만한 岩石이 보이지 않은 點을 보면, 이 塔材들은 다른 지역에서 옮겨온 것으로 여겨지며, 역시 塔의 造成年代는 高麗時代인 것으로 추정된다.

圖版 3. 復元된 石塔

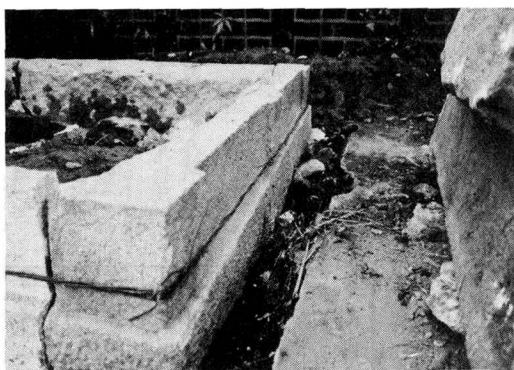
塔 전체의 해체를 마친후, 基壇部 下部構造를 파악하기 위해 地臺石 ③이 맞닿은 地盤상태를 살피 보았으나 특별한 工法은 엷볼 수 없고, 지대석 밑으로 版築을 한 흔적을 확인할 수 있었으며, 그 위로 최대 길이 五八(六六cm, 폭 三三) 四七cm 되는 自然石을 지대석 兩面 밑으로 두개씩 배치하여 塔 전체의 하중을 지탱하고 있었다.

圖版 4. 版築의 地盤을 변형시키지 않고 結構한 地臺石

塔의 해체작업 후 지대석을 재결합 할 때에는, 옛 기법을 변형시키지 않기 위해 시멘트 공법을 쓰지 않고 版築土層 위에 自然石을 그대로 두고(圖版四) 새로 新材한 지대석과 面石, 그리고 塔身部를 순서에 의해 절구해 올라갔다. 참고로 당시 塔의 各部材別實測值를 보면 〈별표〉와 같다.

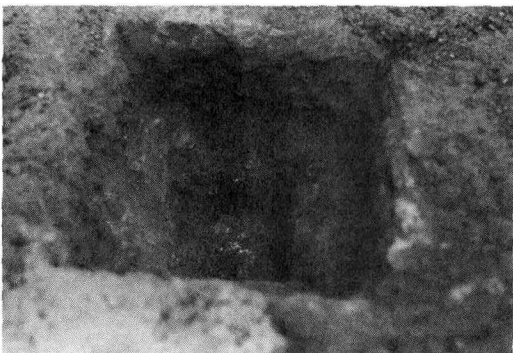
다음 사리공내 전체의 홈모래를 서서히 꺼내면서 기타 다른 유물의  
有無를 살펴 보았으나 舍利는 없고 부식이 심한 小形木塔(圖版七) 및  
基와 竹片八點(圖版八)이 수습되었다. 舍利孔의 규모는 二段의 角을  
이룬 正方形의 형태인데, 한변의 길이는 一八cm, 총길이는 一四cm이며,  
下段孔의 한변 길이는 九cm였다.(圖版九) 위에서 수습된 遺物의 규격과  
현상을 보면 대략 다음과 같다.

圖版 9. 舍利孔內部 모습
