조선 후기 목조건물의 年代觀과 年輪年代學*

이 강 근**

- I. 머리말
- II. 19세기 목조건물의 연대관과 연륜연대
- III. 18세기 목조건물의 연대관과 연륜연대
- IV. 17세기 목조건물의 연대관과 연륜연대
- V. 맺음말

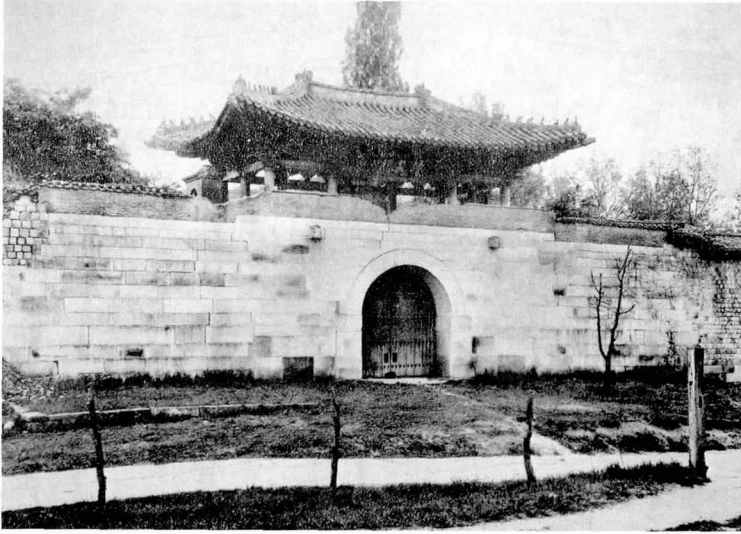
도 2 경복궁 신무문.
1865년 건립, 1871년
개건(『조선고적도보』
사진 4560)

신무문에 대한 박교수의 주장을 요약하면, 1999년 수리공사를 할 때 부후 정도가 심하여 교체된 부재 14개 중 12개에서 시료를 채취하여 조사한 결과 모두 1868년부터 1870년 늦여름이나 초겨울 또는 1871년 이른 봄 사이에 벌채된 목재임이 확인되었으므로 신무문은 1871년에 완공된 것으로 보아야 한다는 것이다.⁸ 공동연구를 진행하는 과정에서 이미 기존 연구에서 1871년의 신무문 改建 사실을 『日省錄』에서 찾아내 인용한 것을 발견하게 되었다.⁹

연륜연대학자인 박원규님(충북대학교 산림과학부 교수)으로부터 경복궁 신무문 도2의 건립시기로 알려진 1865년과는 다른 연륜연대(1871년)가 확인되었으니 건축사의 입장에서 문헌조사를 해달라는 요청이 온 것은 2000년 봄이었다. 필자의 연구에서 현존 건물 명단을 소개하면서 신무문의 연대를 1865년이라고 적었는데,⁶ 이 연대가 박교수가 찾아낸 신무문 고목재의 연륜연대 즉, 1870년 늦여름부터 1871년 봄 사이라고 하는 절대연대와 일치하지 않았기 때문에 필자에게 문제제기와 함께 자문을 의뢰한 것이었다.

곧바로 원사료를 찾아보니 1871년 4월 27일에 신무문을 개건하라는 왕명이 있었다는 사실이 거듭 확인되었다. 『고종실록』에는 보이지 않던 개건 사실이 『일성록』 고종 9년(임신) 4월 27일 경진일의 기사에 등장하는 것을 확인한 것이다. 1871년 4월에 (왕이) 신무문을 고쳐 지으라고 명령하고 선혜청, 호조, 병조 등 세 관청에서 5만 냥의 돈을 보내어 빨리 공사를 준공하라는 내용이었다. 이러한 내용은 다른 사료에서도 확인되었다.¹⁰ 그리하여 신무문은 1865년에 축대를 개건하고 목조건물을 상량하였으나, 이로부터 5년 뒤인 1870년에 결함 발생하여 재목을 벌채하여 1871년 4월부터 두 번째 개건공사에 착수하였던 것으로 해석할 수 있다. 1865년에 준공된 경복궁 내 목조건물 가운데 5년만에 대규모 개건공사를 한 경우는 없는 것으로 보아, 이때 개건공사를 하게 된 이유는 분명하지 않지만 아마 신무문의 축대 결함으로 인하여 목조건물에 문제가 발생했기 때문인 것으로 짐작된다.

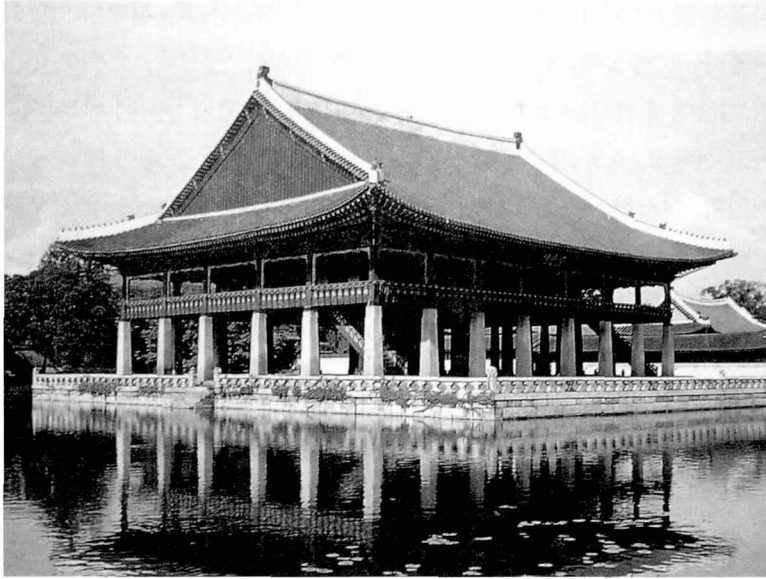
도3 경복궁 경회루, 1867년

신무문 연구에서 보듯 연륜연대 측정법과 문헌사료의 면밀한 비교 고찰을 통하여 목조건물에 대한 새롭고도 정확한 연대 해석이 가능함을 알 수 있다. 경복궁 경회루도3는 통치장소인 正殿과 便殿에 가까이 배치되어 중국 사신을 위한 연회나 국가적인 잔치에 활용되던 건물로 경복궁 안에서 가장 큰 규모를 자랑하는 2층 누각 건물이다. 1865년에 시작된 경복궁 중건과정에서 궁성 안의 外殿인 근정전·사정전과 함께 1867년에 완공되었다.¹¹

1990년의 서까래 이상 해체 보수, 1992-1993년의 정밀실측 조사, 1998년의 용마루 보강 공사, 1999년의 지붕 해체 수리 등으로 요약될 수 있다.¹² 이 가운데 1999년의 해체 수리공사시 박원규 교수팀이 적심목 46개, 풍판목 30개, 추녀목 4개에서 시료를 채취하여 연륜연대를 측정하였다도4. 그 결과 경회루에 사용된 부재는 대체로 1864-1865년에 벌채된 나무가 대부분이며 1866년 겨울에 채취된 것도 있어서, 경회루의 중건공사가 1867년에 있었다는 기록과 일치하는 결과를 얻었다. 이 조사가 풍판의 교체 부재나 지붕 속 적심목과 추녀에 한정하여 진행되었고 構造材에는 미치지 못하기는 하였으나, 연륜연대 그래프가 신무문 고목재와 일치하고 있어서 산지가 설악산 한계령 서쪽 비탈일 것이라는 해석이 제시되기도 하였다.¹³

경회루에 사용된 목재는 1864년, 1865년, 1866년에 각각 벌채된 것이라는 조사 결과로

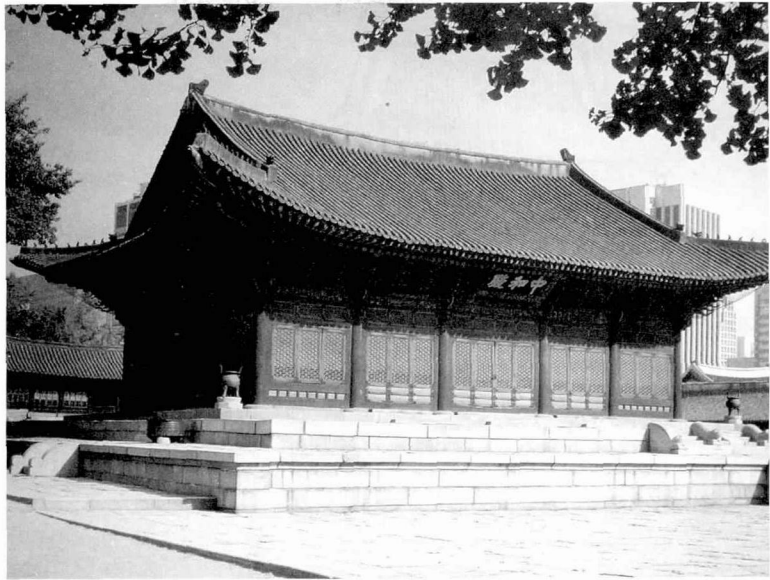
도7 덕수궁 중화전.
2001년 촬영

中和殿 도7이라는 이름은 처음에 慶運宮의 正殿인 卽祚堂에 붙여졌던 이름이다. 그 뒤 1902년 9월 13일에 완공된 2층 法殿 도8을 중화전으로 이름붙이면서 皇宮 경운궁의 정전을 가리키는 이름으로 계속해서 사용되었다. 그러나 경북궁 근정전이나 창덕궁 인정전에 버금 가던 이 2층 건물은 1904년 4월 14일에 일어난 화재로 불타버리고 말았다. 이후 1904년 5월 14일에 시작되어 1906년 5월 17일에 끝난 재건공사에서 단층으로 축소된 모습으로 지어졌다. 이 단층 건물이 현존하는 중화전이다.²⁴

시료 채취가 있었다. 이때 지붕 속 적심에서 채취된 시료 66점에 대해서 연륜연대를 측정하고 결과 대체로 1900년을 전후하여 벌채된 나무였다. 1897년 대한제국 선포 이후 고종 황제의 治所로 만들기 위하여 시작된 대규모 공사가 1902년 2층 중화전 건립으로 일단락된 사정을 감안하면 대부분의 시료에서 보이는 연륜연대 측정치가 잘 이해된다. 이밖에 1903년에 벌채된 나무 한 점과 1780년대-1890년대 사이에 벌채된 나무 여러 점이 확인되었다. 전자는 1904년부터 시작된 경운궁 중건을 위하여 새로 벌채된 나무인 것으로 해석되며, 후자는 이전에 벌채되어 일정 장소에 비축되어 있었던 재목인 것으로 해석되었다.²⁵

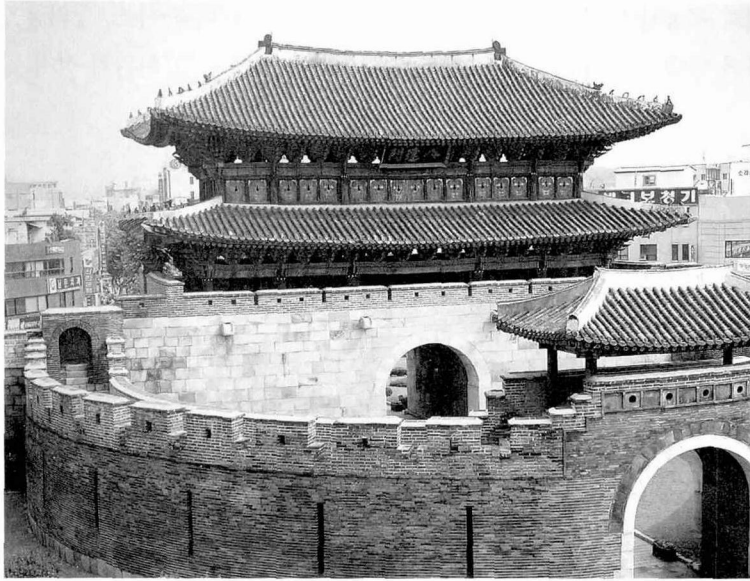
도9 수원 화성 팔달문, 1794년

화성 팔달문도9은 1796년에 완공된 수원 화성의 남문으로 북문인 장안문과 더불어 장대하고 화려하게 지어진 건물로 유명하다. 팔달문은 그 동안 여러 차례 수리되었는데 1969년에는 단청이 다시 칠해졌고, 1975년부터 5년간 실시된 '수원성 복원 정화사업'에서 관련 건물 44채와 함께 보수되었으며, 1993년에는 웅성 내부의 전돌과 문루의 양성 부분이 수리되었다. 또 1996-1997년의 보수공사에서는 웅성의 여담 보수, 문루와 창호의 단청, 부식 기둥의 수지 처리 등이 있었다. 이후 1997년 12월 20일부터 1998년 9월 1일에 걸쳐 정밀실측조사가 행해졌다.³⁰ 그런데 팔달문을 해체 수리하는 과정에 적심목을 시료로 채취하여 연륜연대를 조사한 것은 공동연구 기간 중인 2000년의 일이다. 그 결과는 2001년 5월에 발표되었는

데 “적심목 시료들의 연대를 조사한 결과 수피가 존재하는 14개의 시료들 중 8개 시료의 벌채 연도가 1793년 가을인 것으로 확인되었다.”고 한다.³¹

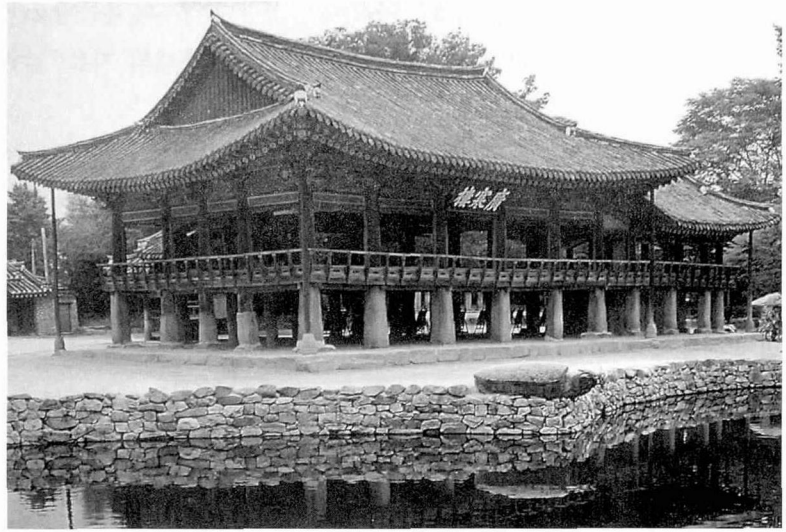
도 13 남원 광한루,
1626년

廣寒樓도¹³는 남원부 관아에 딸린 공공적 성격의 2층 누각으로서 인공 造園 속에 자리 잡은 조선 중기의 대표적인 목조건물이다. 1999년에 廣寒樓園 전체 건물에 대한 실측조사가 있었는데 이 조사를 계기로 광한루와 누원의 역사가 어느 정도 정리되었다.⁴⁶ 그런데 광한루는 남향한 本樓(5칸 3칸), 본루 동쪽에 연결된 翼樓(1칸 반 3칸 반), 본루 북쪽에 연결된 현관(1칸 3칸)도¹⁴ 등 크게 3부분으로 구성되어 있어서 4면에서 보이는 모습이 모두 다를 정도로 형태가 변화무쌍하여 주변의 인공 조원과 잘 어울리도록 설계되어 있다. 진입 동선으로 보면 북쪽 현관의 3段形 계단을 통하여 본루 중앙으로 오르도록 하였고 거기서 왼쪽 즉 동쪽으로 가면 사방에 들어열개씩 띠살문을 둔 익루의 온돌방이 있다.

광한루의 고목재에 대한 연륜연대 측정 결과를 토대로 광한루의 건축 연혁을 다시 쓰면 다음과 같이 될 것이다. 즉, “본루와 익루는 1626년에 함께 건립되었고, 230년 뒤인 1855년에는 건물 전체를 중수하였는데, 중수공사가 부실했는지 건물이 북쪽으로 쏠리거나 기울어져서 이를 막기 위하여 1882년에 북쪽에 현관을 설치하는 동시에 본루와 익루도 수리하였다.”
