감은사지 삼층석탑 창건 과정과 意匠計劃에 대한 연구

한 정 호*

The Plan of Gameunsa and the Design of the Three-story Stone Pagodas

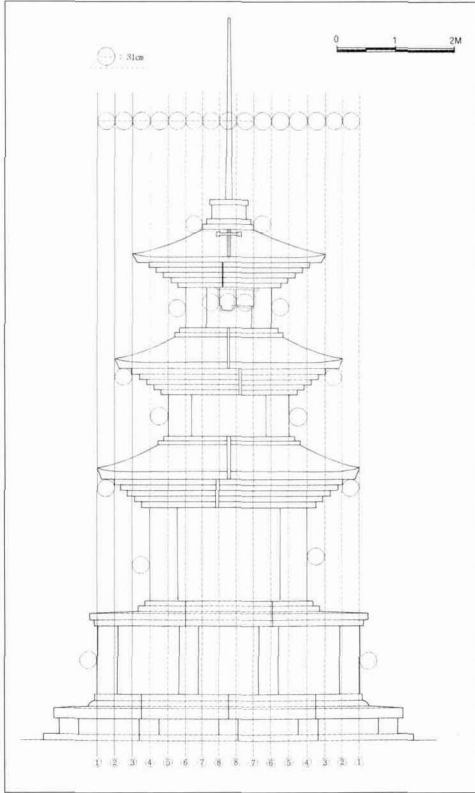
도 11 감은사지 석탑 水平遞減 복원도

따라서 석탑 축조 당시에 계획된 각 층별 체감율을 복원하기 위해서는 <표 2>에 제시된 각 층별 감소폭을 합산한 후 평균 감소폭을 산출하여 분석하는 것이 한 가지 방법이 될 수 있을 것이다. 그리고 이러한 방법을 적용하여 각 층별 평균 감소폭을 산출한 결과 그 폭은 약 62cm($744 \div 12 = 62$)가 되며, 이를 근거로 감은사지 석탑의 계획도면을 추정복원하면 <도 11>과 같다. <도 11>의 추정복원 도면을 통해 각 층별 감소폭을 살펴보면 너비가 일치하는 상층기단 중대석과 1층 옥개석을 수직으로 연결하는 좌우의 외곽기준선 ①이 설정되는데, 감은사지 석탑의 체감율은 이 외곽기준선을 기점으로 약 31cm씩 중심 쪽으로 垂直 分割해 나간 線에 각층 옥개석과 탑신석의 폭을 일치시키며 규칙적으로 변화됨을 알 수 있다.

부연하면 좌우의 외곽기준선 ①을 기점으로 31cm씩 간격을 둔 좌우의 선②는 2층 옥개석의 폭과 일치하고, 선②에서 다시 31cm씩 간격을 둔 좌우의 선③은 3층 옥개석의 폭과 일치하고 있음이 확인되었다. 따라서 각 층별 옥개석의 遞減率은 1층 옥개석을 폭을 기준으로 한 층씩 올라갈 때마다 좌우로 31cm씩 줄여 도합 62cm씩 遞減하는 규칙성이 확인되었다. 그리고 각층 탑신석은 3층 옥개석의 폭에 해당하는 선③에서 다시 31cm씩 간격을 둔 좌우의 선④에 1층 탑신석의 폭을 맞추고, 여기에서 다시 31cm씩 간격을 더한 좌우의 선⑤와 선⑥에 각각 2층 탑신석과 3층 탑신석의 폭을 일치시켜 각층 옥개석의 체감을 역시 옥개석의 체감과 동일한 규칙성을 보이고 있다.

다음으로 3층 탑신석의 폭에 해당하는 좌우의 선⑥에서 다시 31cm씩 간격을 둔 좌우의 선⑦은 3층 옥개석 상단에 마련된 노반괴임의 폭과 일치하고 있다. 여기에서 한 가지 주목되는 점은 탑 표면에 드러나 있지는 않지만 3층 탑신석 上面의 중심에서 남쪽으로 치우쳐 뚫려 있는 舍利孔의 폭과 선⑦의 오른쪽 선이 일치한다는 사실이다. 뿐만 아니라 선⑦에서 다시 31cm씩 간격을 둔 좌우의 선⑧은 3층 탑신석 上面의 중앙에 마련되어 있는 刹柱孔의 폭과 일치함을 통해 감은사지 석탑의 수평 분할이 3층 옥개석의 斷面에 이르기까지 치밀하게 계획되었음을 알 수 있다. 아울러 찰주공과 사리공은 탑의 핵심이라는 측면에서 감은사지 석탑 수평분할의 기준은 결국 찰주공과 사리공의 공간 분할에서부터 출발하였다고 추정된다.

끝으로 상층기단 중대석과 1층 옥개석을 수직으로 연결하는 좌우의 외곽기준선에서 벗어난 하층기단과 지대석 결구의 의장계획은 아직 파악되지 않는다. 다만 앞 장에서 언급한 지대석의 복원치 650cm를 기준으로 볼 때 감은사지 석탑의 수평 체감율은 지대석의 전체 너비를 약 31cm씩 21등분($650 \div 21 = 30.95$)으로 수직 분할한 선에서 각 部材의 폭이 결정된 결과라는 사실을 추정해 볼 수 있으며, 그 분할의 기준은 석탑의 핵심공간인 사리공과 찰주공의 폭과 관계 있는 것으로 추정된다.
