統一新羅前期 石造建築의 隱藏 研究 I

- 감은사석탑, 불국사 석가탑,
석굴암, 월정교·춘양교를 중심으로 -

김 홍 남*

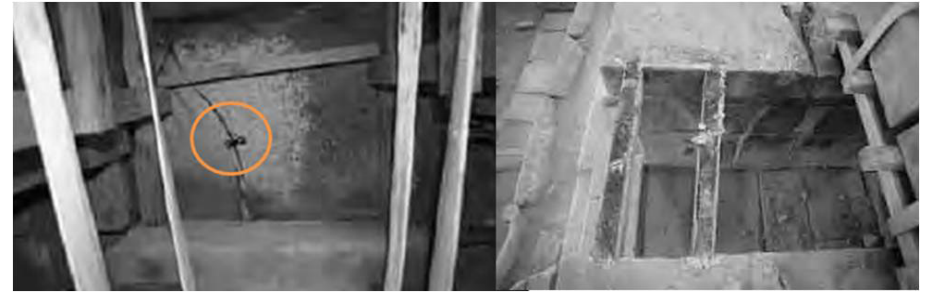
도 1-1 미륵사지 서탑. 백제 639년 조성. 통로 천장석 바닥면의 근대기 보강 호접형 은장(“나비장”(좌) 미륵사지 서탑. 기단 바닥면의 근대기 'I'자형 보강철물. 길이 방향으로 받혀놓은 상태로 발견(우)

그러나, 은장들이 후대의 수리나 중수 당시에 균열 혹은 이탈된 석재들의 접속보강을 목적으로 사용되었거나 또 보축과 증축과정에서도 활용될 수 있어, 유적의 초건 시점과 발견된 은장의 시공 시점이 다를 수 있기 때문에, 이 점을 재확인할 필요가 있었다. 그 과정에서 드러난 다음의 문제들로 인해 미륵사 석탑들의 은장들이 창건 당시의 장치로 보기 힘들다는 예상 밖의 결론에 이르게 되었다. 첫째, 서탑의 발굴 및 해체복원 과정에서 발견된 은장들이 특이한 위치인 통로 천장 파손 부위의 이음 등 이탈되고 균열된 석재의 접합과 보수의 목적을 드러내고 있으며, 둘째, 일부 은장흔의 경우 가공이 거칠고, 임시방편으로 시공되었고, 셋째, 사용된 은장들이 7-8세기는 물론이고 한반도 전 시기를 통해 볼 때 이례적인 동제 호접형, 또는 상하병접 삼각두형의 은장을 사용한 점, 넷째, 더욱이 근대식 금속제 꺾쇠와 시멘트 보강 등이 이들과 함께 발견된 것이다. 따라서 미륵사 서탑에서 발견된 은장이나 보강철물들은 창건 당시 계획된 것이 결코 아니며, 게다가 1915년 일제강점기의 중수 이전으로까지도 올려보기는 어렵다는 판단에 이르렀다(도 1-1).³ 이 상황과 비교 가능한 것은 일본 동경의 皇居 내 石垣과 석축 유지에서 발견된 호접형 은장과 꺾쇠를 포함하는 보강보수 사례라 하겠다(도 1-2).

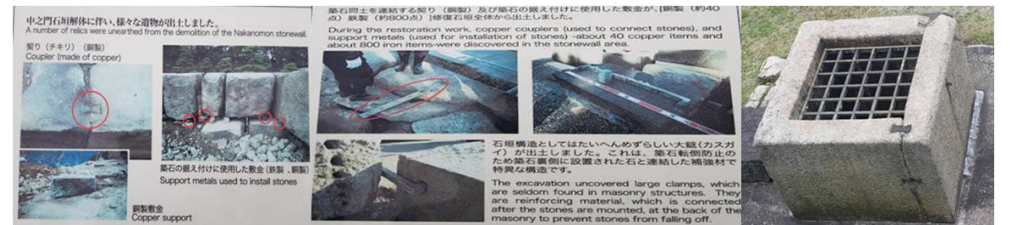
도 1-2 동경 황거. 추정 동제 호접형 은장(황거내야의전시장 자료)(좌) 동경 황거. 근대기 보강 철물들(야외전시장 자료)(중) 동경 황거. 천수각 유지에서 발견한 석정의 호접형 은장, 17세기 추정(우)

⁴ 현재까지 알려진 바에 의하면, 일본의 은장, 즉 치키리(契り)는 15세기 이후 古城들의 石垣 유적에서 발견되고 있다. 형태는 나비모양을 한 호접형에 속한다. 대표적인 사례는 동경 皇居의 나카노문(中ノ門) 석원 해체 과정에서 발견된 은장으로, 동제 호접형이다. 이 유적은 1703년 대지진으로 붕괴되어 이듬해인 1704년 수복되었고, 그 이후의 중수 기록은 남아있지 않다. 야외전시장의 발굴사진 자료들에서 육중한 석재들에 사용된 동제 꺾쇠와 긴 꺾쇠도 확인된다. 보강기법이 미륵사지 서탑의 일제강점기 보수상황과 유사해서, 이들의 설치 시점에 대한 중요한 단서가 될 수도 있다. 이밖에 호접형 은장의 흔적이 보고된 유적은 히로사키시(弘前市)에 소재한 히로사키성(1611년 완성) 혼마루(本丸)의 텐슈다이(천수대)의 석원이다. 여기서 발견된 7개의 은장 가운데 2개만 납제(100% 순수 납으로 판명. 방사성 탄소연대 AD 1,646~1,795)이고, 나머지는 철제로 보고되었다. 1669년 화재로 소실된 후 근대기까지 중수가 지속된 것으로 보고 있다(青森県弘前市, 『史跡津輕氏城跡(弘前城跡)弘前城本丸発掘調査概報Ⅳ-本丸石垣解体修理事業に係る発掘調査-』(2015), p.17, 도판 9. p.30, 도판 16-天守臺 2, p.33 참조). 또 후쿠이시(福井市) 소재 후쿠이성(1596~1616 초건 추정) 御門 檣台 석원 유적에도 호접형 은장흔을 가공한 흔적이 있다(福井県, 『福井城跡, 山里口御門地點現地説明會資料』, 2009-07-26, pp.3, p.4 제5도, p.6 제12도; http://www.pref.fukui.jp/doc/sokou/kennto/yamazato_gensetsu_d/fil/siryou2.pdf 참조). 이 사례들로 미루어 일본에서는 고성 건축의 석원과 석축의 수복에 은장을 집중 활용했으며, 은장의 금속재로 철뿐 아니라 동과 납도 사용했고, 은장의 기본 형태는 호접형임을 확인하였다. 호접형 은장은 중국에서는 송대 이후 보편화되었고, 한반도에서는 예외적으로 미륵사지 서탑(639년)과 高麗 敬天寺 10층석탑에서 일본과 유사한 '나비형' 은장이 발견되어 이들의 설치시기 연구에 참고

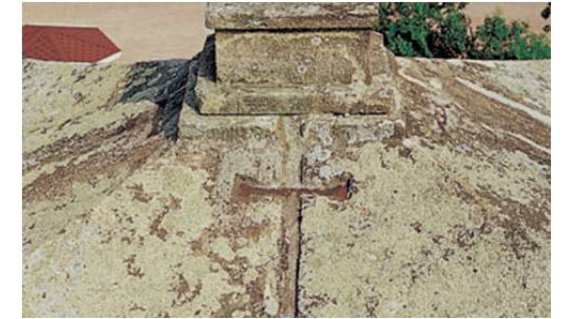
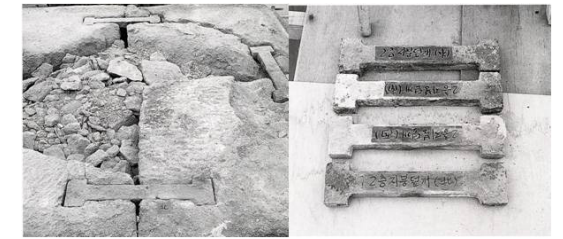
도 4-2 (상) 감은사지 동탑 3층 옥개석. 철제 방두형 은장
도 4-3 (하) 감은사지 동탑 2층 옥개받침석. 상면 은장 결구상태(현장사진)(좌) 동탑 2층 옥개받침석 수습 은장(우)

동탑은 1995~1996년 해체복원 당시 전체적인 부재 구성과 내부 구조가 밝혀졌다. 이 석탑에 설치된 은장은 보고서에 실린 현장 사진과 도면에 의하면 다음과 같다. 즉, 3층 옥개석(4개), 3층 옥개받침석(4개), 2층 옥개석(4개), 2층 옥개받침석(4개), 2층 탑신석(4개), 1층 옥개석(4개), 1층탑신 面石 상부(8개), 上臺甲石(불확실), 상대 중석(즉 상층기단 면석) 상부(12개) 등으로, 기단부에서(하층기단 제외) 탑신부까지 거의 모든 층단에서 정연하고 계획성 있게 은장이 설치되었음을 알 수 있다. 여기서 관찰된 은장홈은 최소 44개에 달한다. 이렇게 많은 은장을 사용한 것은, 각 부위에 사용된 4매 이상의 別石 조립에서 治石의 난이도가 높은 목

흥미롭게도 두 탑의 3층 옥개석에서 발견된 은장은 한국에서 은장이 숨어있지 않고 노출된 이례적인 사례이다(도 4-2).¹⁴ 이는 삼층탑 최상층 옥개석의 네 모서리가 모이는 정수리 부분에 설치된 작은 노반석(相輪部の 받침석. 하단 길이 78.3~83cm)이 옥개석(너비 약 3.4m)의 무게중심축인 1/3지점에 설치된 4매의 은장을 덮을 수 없기 때문에 노출이 불가피하였다. 주목할 점은 감은사지의 잔존 석축에서 은장 기법 외에 또 하나의 중요한 석조건축 보강기술인 켜기돌(동틀돌, 팔뚝돌) 기법이 확인되는 것이다(도 5-3).¹⁵ 이 기법은 켜기돌(길이 약 1.5m)을 축대석들 사이에 군데군데 꽂아 축대를 지지하는 구조이다. 이 두 공법이 감은사지에서 함께

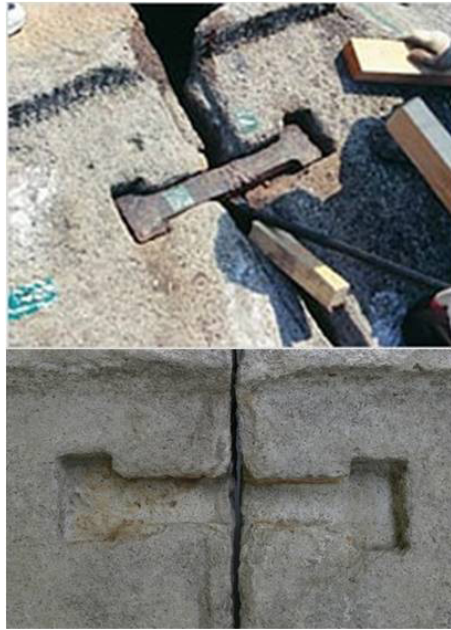
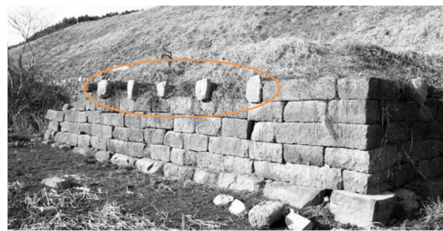
도 5-1 감은사지서석탑은장수거작업(상)
감은사지서석탑3층옥개석(서면)은장홈(하)

도 5-2 감은사지 서석탑 은장홈 배치 평면도
도 5-3 감은사지 석축 쌓기돌

재결구식 물림형태를 지양하고 단순한 맞댄이음법을 적용하면서 석재간의 이탈에 대비한 보강책이 필요했기 때문이다. 서탑도 전체적인 형식과 구조, 그리고 각 부재의 크기, 형태, 치석 방법에서 동탑과 별 차이가 없으며 사용된 방두형 철제 은장도 모양과 기법 및 재질에서 동일하다(도 5).¹¹ 보고서에 의하면 노반석을 포함한 부재 수 82매에 총 56군데의 은장홈이 발견되어 동탑에도 동수의 은장이 사용되었을 것으로 추정된다. 은장이 결실된 은장홈에는 1960년 해체 보수공사 당시 철물과 시멘트모르타르로 은장홈을 채워 놓았다고 한다.

두 탑에서 발견된 은장의 길이는 42-48.5cm, 두께는 4.5cm 정도이며, 성분 분석 결과 순도가 약 98%에 달하는 순철 은장이다.¹² 철광석에서 불순물을 제거하여 순철을 얻는 정련법은 현대에도 난이도가 높아 소량 생산만 가능하다. 그러므로 당시 왕실 관련 국가적 사업이 아니었다면 이러한 고비용과 고난도의 은장제작을 감행해 설치하기는 힘들었을 것이었다. 두 탑에 남아 있는 철제刹柱(머리장식을 지탱하는 철봉. 높이 약 3.9m)는 속이 꽉 찬 철물로, 표면 기포와 기공이 발생했지만 보수 후 재사용이 가능할 정도이니, 당시의 철광석 제련기술의 수준을 가늠할 수 있다.¹³

월정교와 춘양교에서 보이는 다른 중요한 석조보강기법은 교대(橋臺, pier) 석축에 사용된 켜기돌 기법이다. 감은사 석축의 켜기돌과 동일하다(도 10-2. 도 5-3). 교각은 두 교량 다 船首形[舟形] 설계를 적용했다. 즉 교각 기초에 'V형 물 가르기' 디자인을 채택한 것이다(도 10-1. 도 11-1). 流水의 압력을 최소화하기 위해 삼각형 석재를 맞댄 물가름석과 물가름좌우석을 적용한 이 교각 공법은, 월정교의 교각 4기에는 우수 반대 방향에만 적용하고, 춘양교의 3개 교각에서는 양방향 모두에 적용하였다. 이 선수형 구조는 원효와 관련된 '楡橋'로 추정되는 목교의 목조 교각 잔해에서도 확인되어, 삼국통일 이전에 이미 교각 공법으로 채택되었던 것으로 추정된다. 본고 후속편에서 재론하겠지만 이런 선수형 교각은 중국에서는 늦어도 5세기 이전에는 이미 채용되었던 것으로 보이며, 사산조 페르시아와 그 이전 로마문화권의 교량과 送水橋(aqueduct)에서는 켜기돌 공법과 함께 보편화되어 있었다.⁴⁰ 교량은 고도의 건축기술이 집약된 구조물로, 교대뿐만 아니라 오늘날에도 그 시대의 기술력을 상징하며, 세계사적으로 볼 때 기술전파의 첨병이었다.

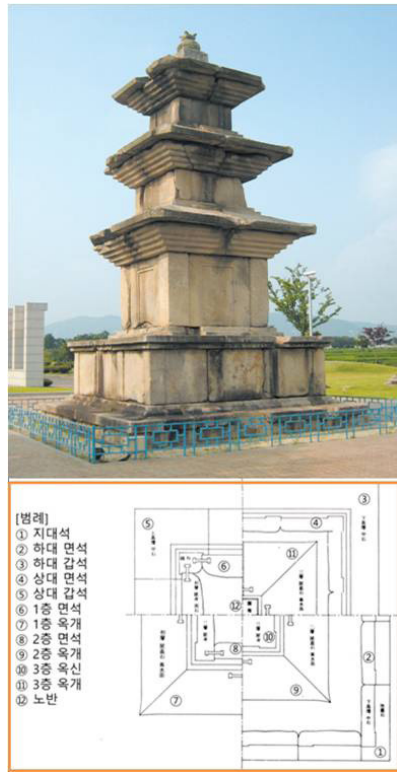
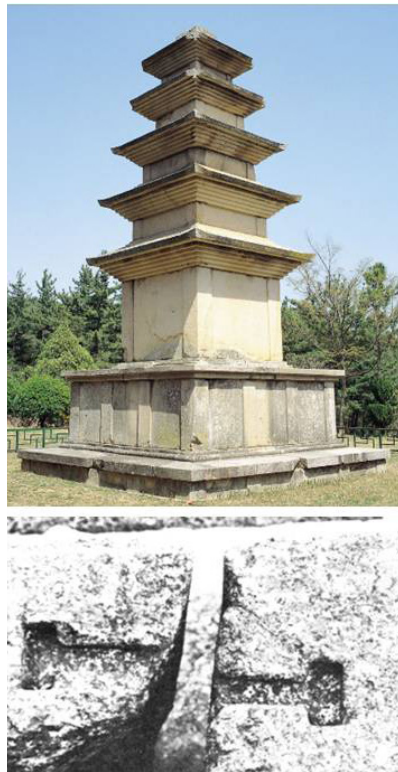
도 6-1 (좌) 고선사지삼층석탑. 682-686년 조성. 현 국립경주박물관 옥외전시(상)
 고선사지삼층석탑 전체의 은장배치 평단면도(실제 형태는 방두형이고 철제임)(하)
 도 6-2 (우) 나원리오층석탑. 700년전후 조성(상)
 나원리오층석탑 1층 탑신받침 방두형은장홈(하)

동시대의 거대 석탑으로 감은사지 석탑과 밀접한 관련을 가진 경주 高仙寺址 석탑(현재 국립경주박물관 소장)에서도 역시 동일한 방두형 은장들이 발견되었다(도 6-1).¹⁷ 682년~686년에 조성된 것으로 알려진 이 탑은 구조와 형식, 크기(높이 10.9m) 등이 감은사지 석탑과 유사하다. 이 때문에 두 탑이 동일인의 설계와 지휘 아래 조성되었을 것으로 추정하기도 한다. 사용된 석재의 수도 동일하게 82매이며, 은장기법과 배치도 유사하다. 이상과 같이 통일신라 석탑의 흥기를 알리는 680년대의 석탑들은 백제 정림사지 석탑에 비해 석재의 수를 거의 반으로 줄이는 쾌거를 이루었다. 그러나 아직도 이후의 석탑들에 비해서는 규모가 거대하고 80매가 넘는 양의 석재를 사용했으며, 50개 이상의 은장을 사용했다.

감은사와 고선사지 석탑의 방두형 은장은 8세기 중엽 반원두형 은장이 성행하기 전까지 널리 활용되었으며, 경주 나원리 오층석탑(상층기단 중석에 4개의 은장홈)에서도 발견되었다. 나원리탑은 중요한 석탑이나 유감스럽게도 시각자료가 희소하다(도 6-2). 이밖에 傳神元寺址 석탑(현재 도괴 상태), 부여 萬壽山 無量寺 오층석탑 등에 고식의 방두형 은장이 사용되었다. 그리고 석탑 이외에 교각 유적들에서도 방두형 은장이 발견되는데, 이에 대해서는 후술하는 '월정교와 춘양교의 은장'에서 언급하기로 한다.²⁰

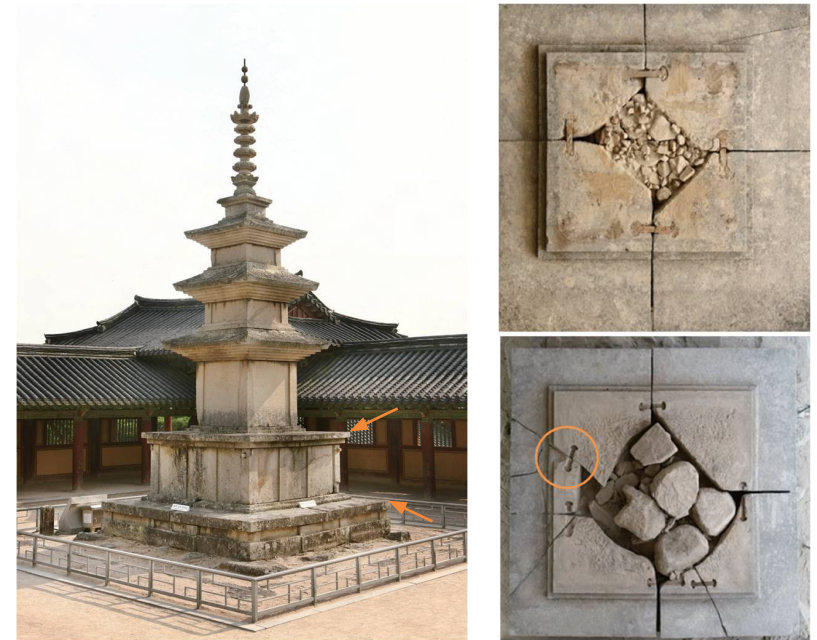
도 7-1 (좌) 석가탑. 8세기 중엽 조성. 2012년 모습
 도 7-2 (우) 석가탑 상층기단갑석(위 화살표) 네 지점 은장 배치(상)
 석가탑 하층기단갑석(아래 화살표) 여섯 지점 은장 배치(하)

결과 은장은 상하기단부에서만 총 10개가 발견되었다(도 7-3). 상층기단 갑석에 은장 4개가 1층 탑신을 받치는 부분에 숨어 있고, 하층기단 갑석의 은장 6개는 상층기대 밑에 숨어 있다. 은장홈의 길이는 40-54cm이며, 철제 은장과 은장홈의 틈, 그리고 바닥에는 납으로 추정되는 금속으로 메워져 있었다고 한다.²² 기법과 형태는 상하층기단의 갑석이 모두 동일하며, 형태는 반원두형으로, 감은사와 고선사지 석탑의 방두형 은장과는 다르고 석굴암에서 사용된 은장과 동일하다.

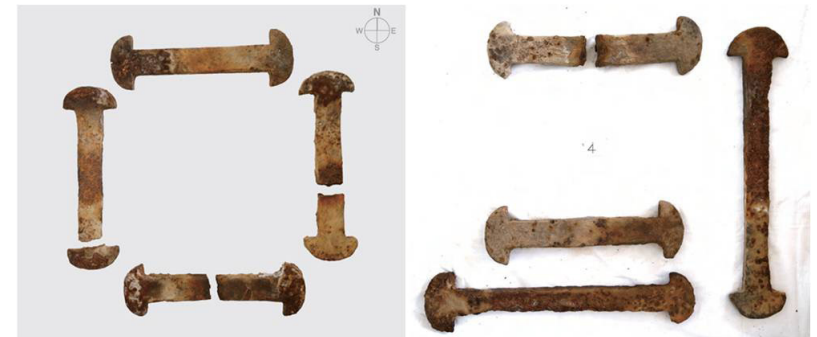
도 7-3 석가탑 상층기단에서 수습된 은장(좌)
 석가탑 하층기단에서 수습된 은장(6개 중 2개는 결실)(우)

그런데 하층기단 갑석은 원래 4매로 조립되었기 때문에 은장이 4개여야 정상인데, 모두 6개가 사용되었다. 4매의 석재 가운데 2매가 균열되어 2개의 은장을 추가 사용했기 때문이다. 이 부위에서는 1960년대 이후 붕괴 직전에 가한 시멘트 보강처리가 확인되었다. 따라서 은장 설치의 시기에 대한 의문이 제기될 수 있다. 중수기록에 의하면, 이 탑은 1024년 중수되었고 1036년의 대지진과 여진의 피해로 다시 중수되었다. 그러나 부분 중수에서 기단까지 해체했을 가능성은 희박하며, 문제의 은장 두 개가 다른 은장들과 같이 고졸한 반원두형인 데다 기법도 동일한 점, 11세기에는 은장이 더 이상 사용되지 않았다는 점들을 고려한다면, 최초 창건시의 은장으로 보아도 무방하다고 생각한다. 추정하자면, 이 두 부재가 조탑 당시 균열 조짐을 보였으나, 워낙 큰 판석(1매의 한 면 길이 약 2.2m, 최고 두께는 약 40cm)일 뿐 아니라 상층기단 밑에 들어가 외부에 노출되지 않으므로 다시 치석하기보다는 은장으로 보강함으로써 더 큰 균열을 미연에 방지하려 했을 가능성이(특히 석굴암에서 세 조각난 천장 덮개돌을 그대로 사용한 점을 감안하면) 높아 보인다.²³

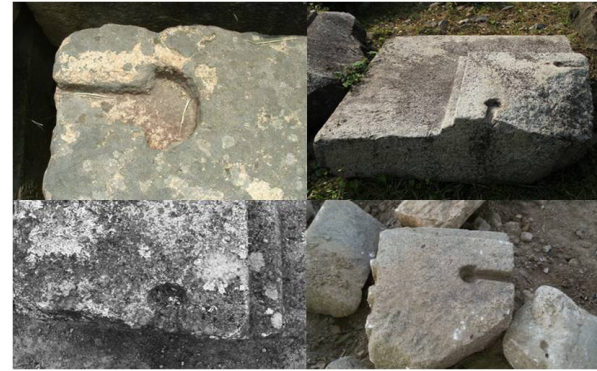
도 8 장항리사지 석탑 기단면석 은장홈(반원두형)(좌·상)
전 인왕사지 석탑 하층기단갑석(반원두형)(좌·하)
구황동사지 석탑 기단갑석 은장홈(반원두형)(우·상)
호원사지 석탑 기단갑석 석재 은장홈(반원두형)(우·하)

반원두형 은장은 아래에서 논의할 석굴암과 월정교 및 춘양교에도 확인된다. 석탑의 경우 불국사 석가탑의 은장과 유사한 형태는 獐項里寺址(월성과 감은사를 잇는 古道의 중간 지점에 위치) 오층석탑, 인왕동 傳仁容寺址 석탑, 九黃洞 사지의 석탑(분황사와 전 황복사 인근), 황성동 傳虎願寺址 석탑의 은장이 있다(도 8).²⁴ 이들은 모두 왕경지역의 사지로, 석탑 부재에서 발견된 은

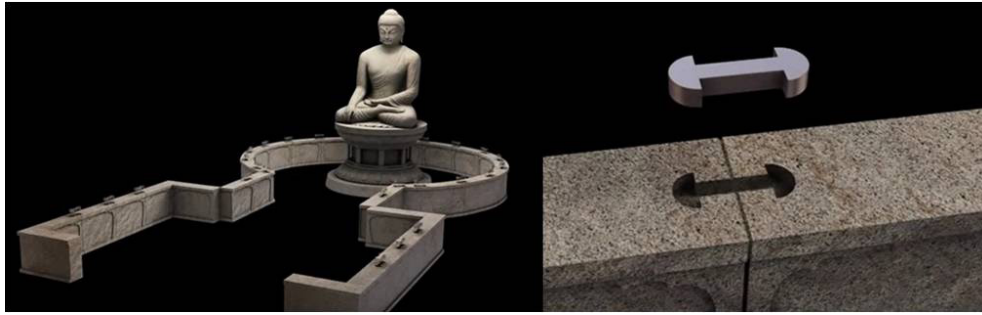
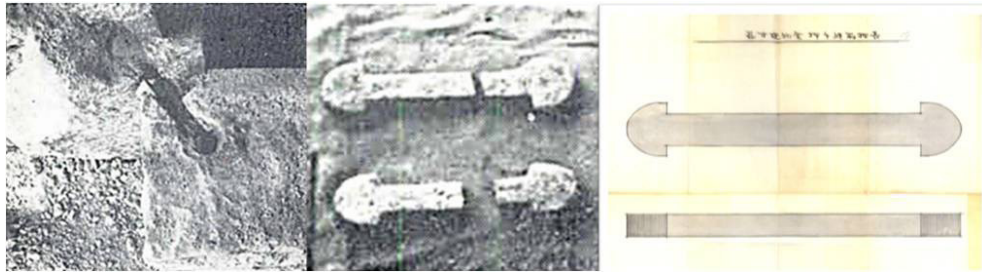
도 9-1 (상) 석굴암 기단부 안상석의 은장장치 복원투시도. 8세기 중엽(좌)

석굴암 기단부 2매의 안상석 연결에 적용된 반원두형 은장(복원 투시도)(우)

도 9-2 (하) 석굴암 기단부 안상석(좌측 팔부신상 아래) 반원두형 은장홈. 일제강점기 해체시 현장사진(좌)

석굴암에서 발굴수습된 철제 반원두형 은장 2점(일제강점기 해체시 수습)(중)

석굴암 “장압석”(중인방)에서 발견된 은장도면(일제강점기 1912-13년 보수공사 보고서 도면, 국립중앙박물관 소장)(우)

기단부 등 석재들의 연결결속을 위한 은장기법이다.²⁷ 썰기돌은 돔 천장의 5단 중 3째 단부터 각 줄마다 10개씩 방사상으로 끼워 넣어 지렛대처럼 아치 천장을 받쳐 주는 한편, 활짝 핀 연꽃을 연상시키며 기능적인 역할과 종교적 의장의 역할을 동시에 하고 있다. 반면, 은장은 현재까지 확인된 바로는 석굴 전체의 기단을 이루는 眼象石들의 이음새에 정연히 설치되었으며, 또 감실들을 받치며 전체 구조의 중방석 역할을 하는 석재에서도 발견되었다(도 9).²⁸

은장의 수는 기단에만 26개에 이르며, 그 형태는 석가탑의 반원두형 은장과 동일하다. 원래는 철제였으나, 일제강점기의 중수 당시 납제로 교체되었던 것으로 보인다.²⁹ 석굴암은 입구부터 내부까지 총 29매의 기단석(안상석)을 한 단으로 쌓고, 그 위에 약 3대 7 비율의 판석을 세워 벽면을 이루도록 설계했다. 원형 주실 기단부는 15매의 안상석과 2매의 소형 끼임석으로 구성했고, 입구의 방형 전실과 통로에는 좌우 7매 씩 총 14매의 방형 안상석을 맞댄이음으로 병치했다. 이 모두에 은장을 설치하였다. 특히 원형의 주실을 이루고 있는 기단부 안상석과 그 위의 판석(15매)들은 크기나 곡률 등이 주실의 원과 면밀히 일치하도록 가공되어 있어, 기단부에서 이상이 생기면 전체가 붕괴될 정도로 이 기단부의 구조적 안정성은 중차대한 것이었다.

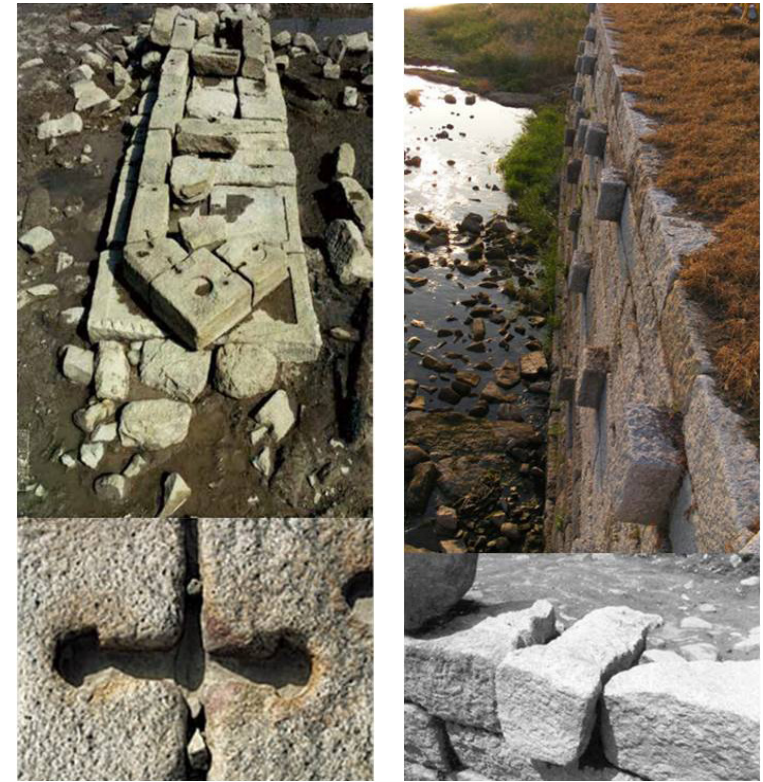
도 10-1 (좌) 월정교지 교각(선수형) 기초부 노출 모습(상)
월정교지 교각 반원두형 은장흙(하)
도 10-2 (우) 월정교지 북편교대 석축의 썸기들(상)
월정교지 북편교대 석축의 썸기들세부(하)

교보다 월정교의 교각 건설에 더 많은 공력을 들였고, 비교적 더 견고하게 축조했다.³⁴ 월정교의 경우, 교각의 하층기단은 길이 13m, 폭 2.8m에 이른다. 橋脚石[橋柱石]은 평균 길이 128.9-306cm, 너비 54-90cm, 두께 45.9-64cm의 장방형 석재들이며, 은장은 교각의 좌우 끝부분과 상층에 집중되어 있다. 현재 은장 대부분은 결실되었으며, 은장흙만 남아 있다(도 10-1).

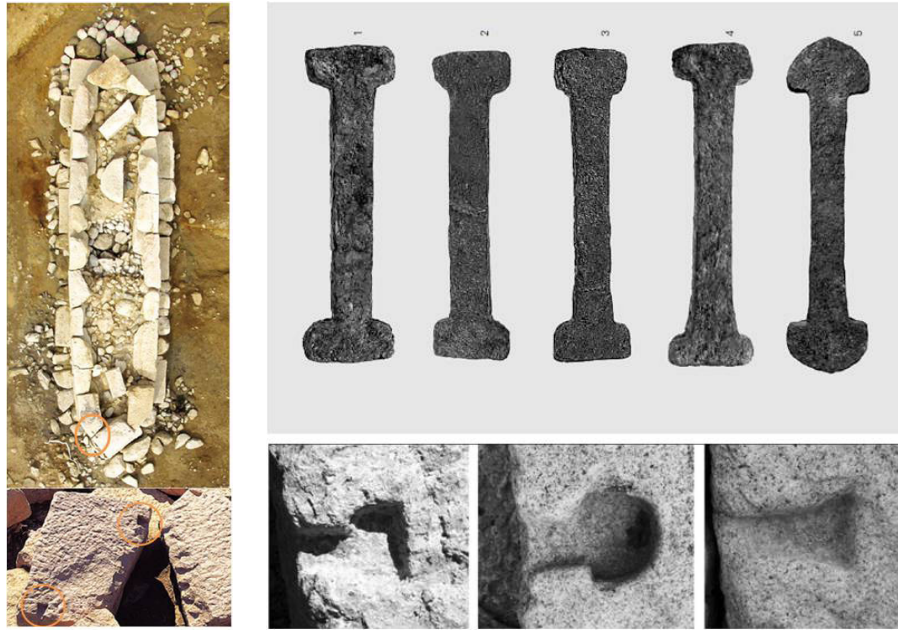
도 11-1 (좌) 춘양교 3호 교각지(상)
 춘양교 3호 교각지(남편), 연미형 은장흙(하)
 도 11-2 (우) 춘양교 3호 교각 출토 방두형과 반원두형 은장(상)
 춘양교 3호 교각 석재 은장흙, 좌측부터 방두형, 반원두형, 연미형(하)

각에는 방두형과 반원두형이 함께 사용되었다. 그런데 특이하게도 3호 교각에서는 제비꼬리 모양, 곧 연미형의 은장흙이 확인되었는데, 보고서에서는 이를 ‘나비장’으로 잘못 부르고 있다(도 11-1 및 11-2).³⁷ 이 연미형 은장은 통일신라시대는 물론 전시기 한반도에서 이례적인 것이나, 본고 후속편에서 논하게 될 중국 隋代(581~618) 趙州橋(安濟橋로도 부름)와 조주교 전통을 잇는 교량들에서 채용된 연미형 腰鐵(은장)과 동일하다. 그리고 지금까지 알려진 바로는, 중국에서 이런 유형의 은장이 교각에 설치된 것은 唐太宗(재위 626~649)의 명으로 640년 낙양의 洛河에 증건된 天津橋로, 이에 대한 관련 기록이 현존한다.³⁸
