青陽定山九層石塔의 補修

洪 思 俊

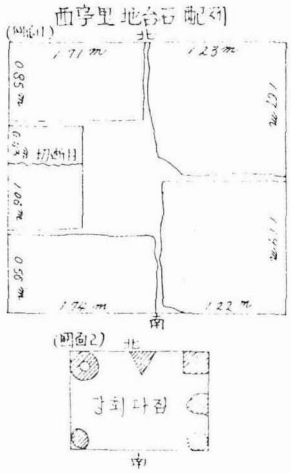
青陽定山面西亭里 塔補修工事는 二十一日에 完了하였다。石材는 定山에서 十里外에서 運搬한 것을 알겠고(古老談에 東十里에 이같은 石材가 있다함) 治石도 매우 곱게 하였으나 塔의 身部 屋部가 均衡을 잃어서 積石에 困難을 받었고 박킹鐵片이 比較的 많이 들었다。屋蓋石의 上下層이 斜線을 갖어야 되겠는데 그렇지못하고 또는 塔身도 薄厚가 있고 四面이 同一尺數가 되지 못하였다。더우기 基壇臺石도 前面만 一石을 保有 其他面은 엇물리어 配石하였고 眼象文은 南 北面에 左右로 있으나 東面은 眼象內 花文이 셋 西面은 一個가 不足하였다。地臺石은 높이 30。5 cm內外에 圖面(1)과 같이 되었다。中央은 空間에 土石을 充滿시키었고 地下 二尺餘에는 강회와 白土로 다져있는데 基壇보다 若干 大로 不正面으로 있었고 圖面(2) 같이 地臺石을 놓기 爲하여 大石으로 四角에는 박킹을 괴여있었는데 北側은 강회面이 不足해서 土石으로 充當한 關係로 石

塔全體가 北側으로 傾斜된것 같다。今次 세멘工事로써 그 前것을 그냥두고 地臺石과 세멘工事를 施行하였고 地臺中央空間도 메꾸었기 때문에 견고하리라고 본다。
