青陽定山九層石塔의 補修

洪 思 俊

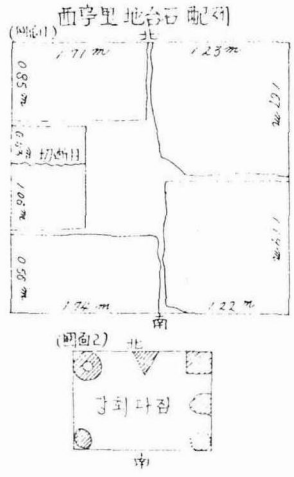
青陽定山面西亭里 塔補修工事는 二十一日에 完了하였다。石材는 定山에서 十里外에서 運搬한 것을 알겠고(古老談에 東十里에 이같은 石材가 있다함) 治石도 매우 곱게 하였으나 塔의 身部 屋部가 均衡을 잃어서 積石에 困難을 받었고 박킹鐵片이 比較的 많이 들었다。屋蓋石의 上下層이 斜線을 갖어야 되겠는데 그렇지못하고 또는 塔身도 薄厚가 있고 四面이 同一尺數가 되지 못하였다。더우기 基壇 臺石도 前面만 一石을 保有 其他面은 엇물리어 配石하였고 眼象文은 南 北面에 左右로 있으나 東面은 眼象內 花文이 셋 西面은 一個가 不足하였다。地臺石은 높이 30。5cm內外에 圖面(1)과 같이 되었다。中央은 空間에 土石을 充滿시키었고 地下 二尺餘에는 강회와 白土로 다져있는데 基壇보다 若干 大로 不正面으로 있었고 圖面(2) 같이 地臺石을 놓기 爲하여 大石으로 四角에는 박킹을 괴여있었는데 北側은 강회面이 不足해서 土石으로 充當한 關係로 石塔全體가 北側으로 傾斜된것 같다。今次 세멘工事로써 그 前것을 그냥 두고 地臺石과 세멘工事를 施行하였고 地臺中央空間도 메구었기 때문에 견고하리라고 본다。
