月城郡 吾也里 三層石塔

朴 日 薰

鎮川 蓮谷里 寺址調査

李 殷 昌

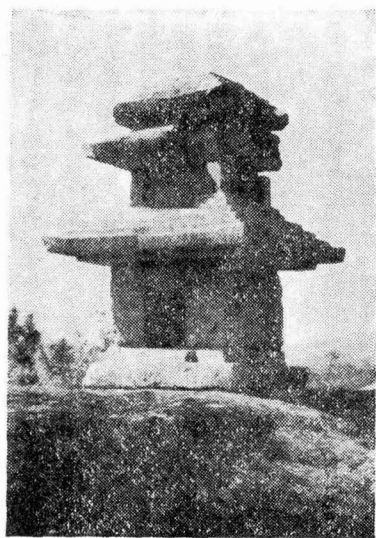
이 塔은 自然巨巖을 基盤으로하여 初層 塔身 받침은 二個 一石의 別石으로 되어 있고 南向으로 龕室을 設置하였다. 바

닥은 받침 上面이 되었고 前面에 兩扉가 設置되어 있었으나 門扉도 없애지고 上下로 귀틀만 남아있다. 門귀틀 下部것은 塔身 받침에 造出되었고 上部는 塔身에서 처마같이 角形으로 一字로 突起되어 兩端에 귀틀 구멍이 파여졌다. 龕室은 高三七·五 cm 幅三一·四 cm 奥行三一 cm 로 되었으나 內部에 들어갈수록 幅이若干 줄어들고 天井도 낮아졌다. 室內에 信仰의 對象으로 安置되었으리라 하고 믿어지는 佛像是 이미 없어졌다.

屋蓋石은 一層과 二層은 各四個 一石이고 三層은 一石으로 되었다. 塔身은 一、二層은 完存하나 三層 塔身이 아주 缺失되어 現在 二層 屋蓋위에 三層 屋蓋石이 없혀있다.

各層 屋裏의 받침은 一段으로 되고 各層 落水面은 一、二層이 三段、三層이 四段 層級이 上部로 向하여 遞減되어 輓轆塔樣式으로 造出되었다. 二層 塔身은 下部에 一段 받침과 塔身 四隅에 隅柱와 함께 一石으로 造出되었는데 매우 重厚한 手法으로 되었다. 初層 屋蓋上에 놓인 外貌는 塔身 받침이 初層 屋蓋 落水面에 造出된 遞減에 맞추었기 때문에 五段의 層級으로 보인다. 三層 屋蓋 上面에는 徑二〇·五 cm 深一〇 cm의 孔穴이 있으나 相輪部는 모두 없어지고 말았다. 塔의 初層 屋蓋는 完全하나 二、三層은 簷端과 轉角이 缺失되었고 石材는 各層이 花崗石으로 되었으나 初層 塔身만이 水成岩으로 되어 異彩로워 或은 後補가 많인가 推測된다. 慶州에 許多히 數많은 新羅時代의 石塔이 遺存한中 模輓石塔으로서 芬

皇寺塔을 爲始하여 西岳里永敬寺址塔 南山里寺址塔 등이 널리 알려져 있으나 또 하나의 模範石塔이 밝혀졌다. 製作年代는 新羅末期로 斟酌된다. 高(復原高)約 二・五〇m로 推定됨.

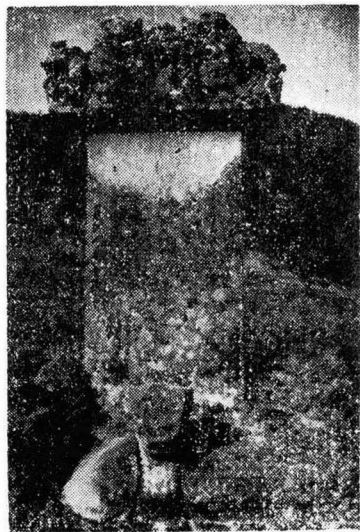
民家속에 있는 花崗岩으로 된 總高二・七m의 石塔인 바 基壇・塔身・相輪으로 되어 있다.

基壇은 二層基壇으로 모를 죽인 二個石으로 된 地臺石을 놓고 그 위에 高가 낮은 下臺中石을 놓았으며 各面에 二個씩의 流麗한 眼象을 彫刻하였고 그 위에 勾配와 副椽이 있는 下基甲石을 놓았다. 上基壇은 四枚板石으로 짜인 面石에 四隅柱가 彫出되었고 그 위에 三層級의 副椽이 彫出된 上基甲石을 놓았다. 塔身은 一石으로 된 屋身과 또 一石으로 된 屋蓋를 重積하여 形成하였다. 屋身에는 各層 共히 四隅柱가 闕계 刻出되고 初層屋身 正面(南等)에는 陰刻한 門扉가 있다. 「屋蓋石반침」은 初層이 五段이고 二層이 四段이며 屋蓋上 面은 急한 傾斜를 이룬 落水面이 四隅轉角에서 反轉을 보이고 있는데

三層屋蓋가 缺失되었다.

相輪은 露盤・覆鉢・仰花・寶輪(一個 罽) 寶蓋等이 殘存하고 있으며 이들 殘石에는 圓孔이 뚫여 있어 既往에 鐵製擦竿에 修飾되었던 相輪部가 推定된다.

規模는 작은 塔이나 雅淡하고 彫刻이 精巧하며 그 樣式은 麗代의 所作으로 推定된다. 現在 基壇部가 破壞되어 顛覆된 憂慮가 있으니 今後 修理保護策이 要請된다.
