慶州 甘山寺址·崇福寺址의 調査

第六卷 第五號 通卷五十八號
——新羅五岳調査記 其四——

秦 弘 燮

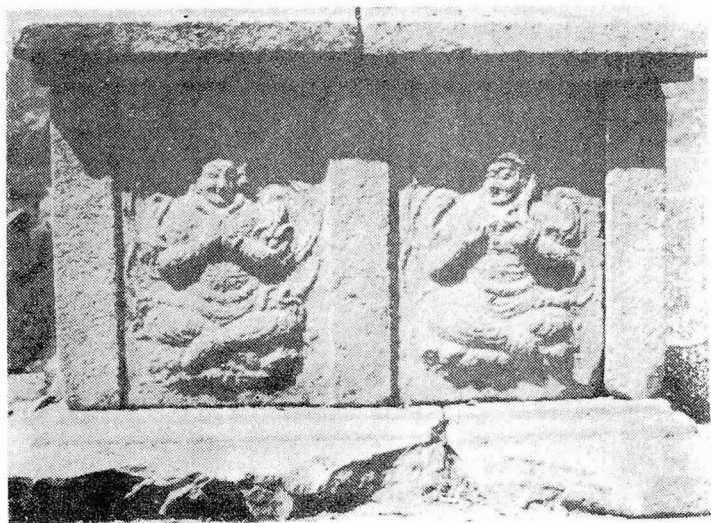
金堂址가 確然히 遺存하며 그 南쪽 比較的 짧은 距離에 東·西로 兩塔이 있다. 兩塔은 樣式이나 크기가 거의 같은 形式으로 二重基壇上의 三層石塔이다.

塔材의 亡失이 많아 서 東塔에서는 第二層 塔身, 兩塔에서 第二·第三層 塔身과 第三層 屋蓋, 下基壇 面石의 大部分이 없어졌고 相輪部는 兩塔 모두 全失되었다. 東塔址에서 仰花의 一部로 보이는 石片二個——그

下基壇 面石에는 二個의 撐柱가 있고 甲石에는 角孤의 物딩이 있다. 上基壇 面石은 各面을 二區씩으로 나누고 八部象像이 彫刻되었다. 原來 東塔에서는 三驅, 西塔에서는 四驅만이 露出되어 있었고 나머지는 埋沒되어 있었던 것이 彫刻은 優麗한 솜씨를 보이고 있으며 手法은 慶州 昌林寺址 石塔의 八部衆像을 聯想케 한다. 塔身部는 塔身, 屋蓋石은 各各一石으로 되었는데 初層塔身에는 四面에 門扉形이 陽刻되었고 屋蓋石 받침은 各層 四段이다. 崇福寺의 創建年代와 아울러 생각할 때 石塔에 裝飾性이 加味되었고 規模도 적어졌으나 아직 健實한 手法과 刻명한 彫

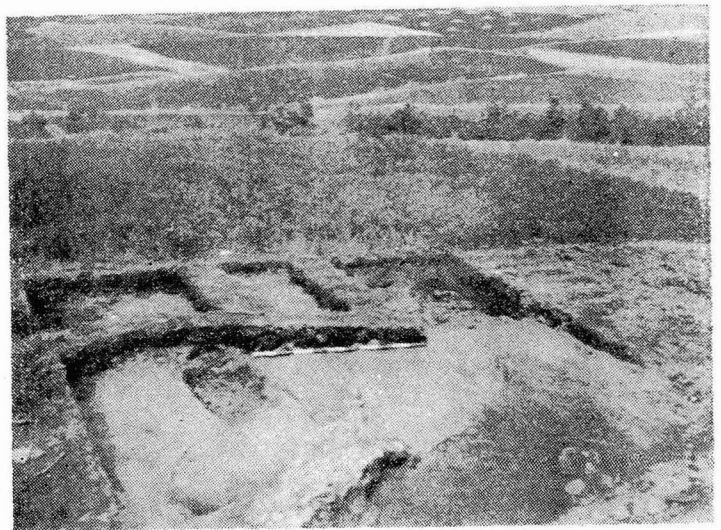
發掘은 土器破片이 많이 散布되어 있는 北으로 幅二m 長十 四m의 트렌취 A를 設定하고 于先 I, III, V, VII, 區를 發掘한 結果 I, III 서는 深四—五〇cm 程度의 黑色堆積層 뿐인데 對해 V, VII 에서는 그 堆積層이 깊어지고 또 分明한 燒土層이 나오기 때문에 A 트렌취를 西쪽으로 더 넓혀 BV, VII, CV, VII의 六區를 왔으며 이 部分에서는 六m平方의 面積을 發掘하였다. 그 結果 B, C 地區에서 窯의 遺構가 露出되었으나 近來 墳墓때문에 그 以上 더 面積을 擴張해 볼 수 없었다.

窯는 火口를 東쪽에 두고 東西方向으로 뻗고 있으며 바닥은 地面을 十度假量 傾斜하면서 扁平하게 다진 것이지만 壁은 石列을 三重으로 쌓고 그 外部에 다시 진흙을 씌웠고 石壁의 두께는 三〇—四〇m程度, 진흙 壁은 二〇—三〇cm 程度이다. 그런데 이 元來의 窯壁內部에 다시 진흙을 바르고 그 안쪽에 石列을 쌓아 二次的인 補修를 하고 있으며 이것은
