橫城 中金里 雙塔과 新垈里 石塔

— 橫城佛蹟 其四 —

鄭 永 鎬

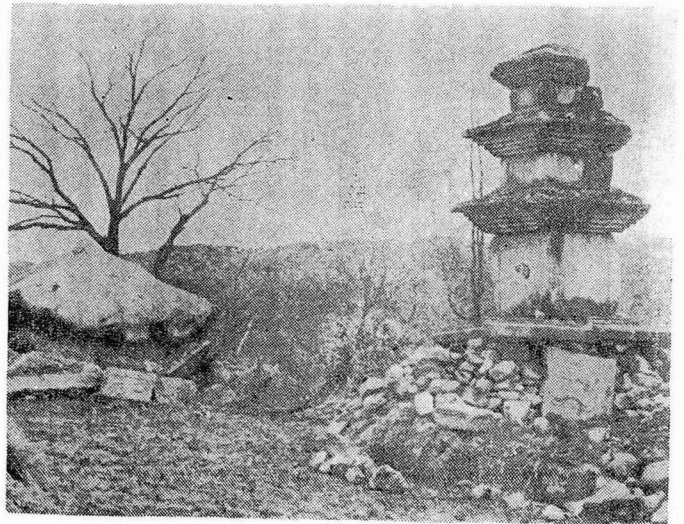
甲川面中金里塔洞(俗稱 塔동지) 四八四番地 李文善氏宅(三七歲) 앞 발가운데 東·西로 三層石塔이 一基, 遺存한다(兩塔의 거리는 八 m 인) 東塔은 오래전부터 倒壞되어 塔材가 附近에 散亂한데 西塔은 各部에 多少의 磨損은 있으나 三層屋蓋까지 比較的 完形에 가까워서 全體의 規模나 樣式 및 手法 等을 알 수 있다. 西塔의 各部를 實測한바 規模가 같고 同一한 塔이므로 여기에 爲先 西塔에 對하여 略述코자 한다.

全高約 五 m 로서 二層基壇인데 上層中間部까지 埋沒되어 있어서 下層까지 除土 및 雜石의 除去作業을 하여 그 構造樣式을 알 수 있었다. 下層面石은 各面 二枚로 되었으며 中央에 撐柱 一柱와 兩隅柱가 整然히 刻出되었고 下甲石上面에는 四分圓의 물딩과 角形받침으로 上基를 받고 있다. 上基面石各面은 一柱의 撐柱로 兩分하여 二軀씩 坐像의 八部神像을 陽刻하였는데 各面石은 一枚 或은 二枚石으로 짜여져 있어 都合四枚가 넘는다. 上甲石은 四枚石으로서 副椽이 있고 上面에는 角形二段의 받침으로 塔身을 받고 있는데 各層塔身은 一石씩이며 隅柱가 刻出되었다. 屋蓋石 받침은 五段式이고 上面에는 二段의 角形받침으로서 그 위의 屋身을 받고 있는데 三層屋蓋上面에는 徑一·一 cm、深一五 cm의 擦柱孔이 있으며 落下된 露盤에는 徑一〇·五 cm의 圓孔이 貫通되었다. 落水面이 平薄하고 轉角의 返轉도 輕快한 편이며 各層에 遞減도 있어서 全體의 平均衡잡힌 雅淡한 塔이다. 屋蓋 및 落水面과 各層받침 手法 等은 奉化郡 春陽面 西洞里의 東西三層石塔과 同一한 系統이라 하겠는데 이런 點으로

보아 이곳 雙塔의 八部神像의 彫刻手法 이나 各部材의 짜임 이 주는 印象이 新羅下代로 推定케 한다.

있으므로 原形의 復原은 가능한 것으로 생각된다. 西塔도 埋沒部分을 整理하여 貴重한 雙塔의 一貌를 보았으면 좋겠다. 法堂址는 一部가 竅이 어 民家가 들어섰으며 그外 地帶도 모두 民家와 耕作地로 되어있어 다 른 遺構는 全히 調査할 수 없는데 다만 石塔의 南쪽이 傾斜되어 있어 이곳이 過去 石築址가 아니었던가 짐작된다. 이곳 石塔에 對하여는「朝鮮 寶物古蹟調査資料」五二九頁에 보이는 데 여기에 一基만이 記錄되어 있으며(註) 雙塔이라는 것은 全히 알려지지 않다. 竹嶺以北 江原道地方 에 아직 雙塔의 類例가 發見調査된 바 없는데 이렇듯 貴重한 遺蹟을 早速히 復元하여 保護하는 當局의 施策이 時急하다 할 것이다. 實測値는 西塔(cm)……塔身高 一層八五 二層二九 三層二四 幅 一層九四 二層八四 三層七三 屋蓋長 一層一六五 二層一四五 三層一二四이다.

倒壞된 東塔의 各 部材는 大部分 現場 原位置에 殘存하나 그中 初層塔身이 約 六〇 m 떨어진 東北 方밭에 옮겨져 있고 上基面石(八部神像) 이 洞里石橋로 使用 下基面石이 民家の 장독대 등으로 쓰여져 있는데 이 部材 들은 모두 收拾될 수
