慶州狼山西麓의 木塔址

朴 日 薰

瑞山文殊寺 極樂殿

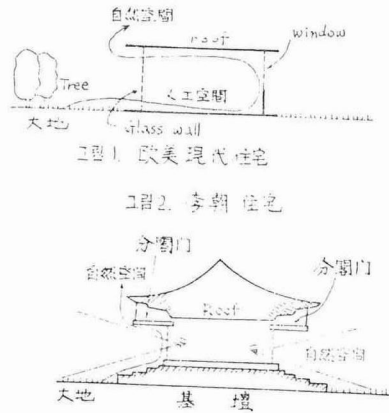
그림 1. 歐美現代住宅

그러나 外部空間과 內部空間의 융합문제에 있어서 現代歐美的 住宅과 李朝住宅이 서로 다른 점은 그 바다처리의 문제이다. 그림 1과 그림 2에서 보듯이 歐美住宅은 大地의 바다과 內部空間의 바다면을 동등 Level로 하고 벽을 全面 유리로 함으로써 우리가 內部空間이 없더라도 外部空間과 內部空間은 잘 융

합되고 있다. 그러나 그림 2의 李朝住宅은 大地 위에 일단 基壇을 구축하고 이 위에 內部空間을 건축함으로써 分閣門을 접어들쇠에 매달다 하더라도 人間(眼)이 內部에 존재하지 않으면 內部空間과 外部空間은 적극적으로 융합될 수 없다. 이러한 것은 樓마루, 樓마루, 亭子 등에서 한층 적극적으로 나타난다.

합되고 있다. 그러나 李朝住宅은 窓과 門의 構造의 특징으로서 外部空間과 內部空間의 융합문제를 해결하고 있다. 李朝住宅의 窓은 行廊의 밖안 들쭉으로 난 벽의 높은 곳에 난 들쭉 부엌, 광의 살창, 分閣 上部의 窓 이외에는 모든 중요한 室(안방, 전너방, 사방방 등)에는 문지방에서 거의 천장까지 이르는 亞字窓, 卍字窓, 卍字窓 등을 다다. 오늘날 이들을 窓이라 부르지는 않고 門이라 부르고 있으나 李朝人들은 窓이라 하였지 門이라 하지 않았다. 여기에 李朝人들이 생각한 窓의 개념이 建築計劃 原論의 門 문제와 떠나서 視覺의 第二次的 意義에 重點을 두고 있음을 알 수 있다. 또한 大廳, 樓마루의 四方에는 分閣門을 달고 前記 窓의 밖에는 정자살피 살로된 礎를 다나 이 들은 모두 접어들쇠에 매달게 되어 있다. 이로서 생각해 볼 때 李朝住宅은 外部空間과 內部空間을 합 문제와 한층 선구적으로 취급하고 있음을 알 수 있다. 室에 단 門은 出入의 문제를 떠나서 空間 융합의 문제에 이바지하고 있는 것이다. 일단 접어들쇠에 매달면 하나의 閉鎖空間에 開放性을 주어 우리가 설사 內部空間에 앉어 있다 하더라도 自然 가운데 있는 것처럼 생각하게 된다. 이러한 것에 더한층 보조적 역할을 하는 것은 大廳天井의 노출된 사가래가 外部로 뻗어나가서는 처마를 이루고 있는 점이다.

이상으로서 생각하여 볼 때 李朝住宅은 설사 우리의 사용이 없었다 하더라도 현대구미 주택보다 한결을 앞서서 外部空間과 內部空間의 융합문제를 해결하였음을 알 수 있다. 또한 李朝住宅은 넓은 垵地의 주위를 行廊과 空塔으로 둘러싸고 行廊의 外部에는 조고만 들쭉만을 달고 垵地안에 여겨지기 세운 안채, 사랑채, 별당, 정자등에는 모두 접어들쇠에 달게 된 門과 커다란 窓을 달므로서 全體의 으로는 극히 閉鎖的이나 自體內에서는 극히 開放的인 空間을 이루고 있음을 알 수 있다.
