## 瑞山文殊寺 極樂殿

李 殷 昌

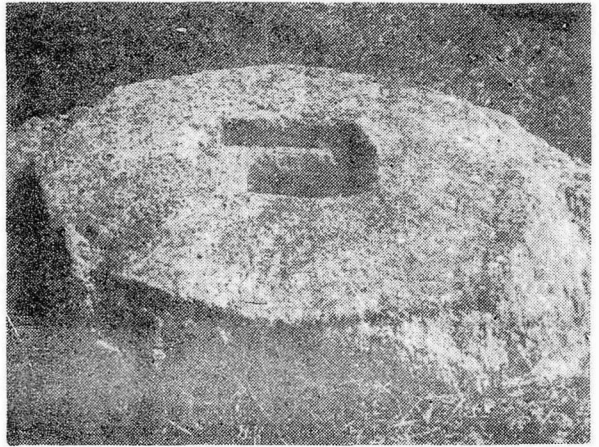
心에서若干南方에位置한心礎石은矩形的自然石이南北으로 놓여上面을若干부풀게다듬어直徑九六cm의八角形一段을造出하고中央에深五cm一邊一七cm方孔內에다시深三三cm一邊一七cm의 작은方孔이二重으로있어下方孔에는舍利를安置하고上方孔은木塔의擦竿柱를插入하였던穿孔임을斟酌할수있다.

八番地)에南向하였고金堂址로認定되는木塔址北方은水畝으로變하여礎石은一基도보이지않으나瓦片만散在했을뿐이고塔址에서南方約二六m地點農路傍에石燈伏蓮台石一基가뒤집어진체路面이되고있다. 木塔址는高約一m方形一邊이約一二m의平坦한土壇이維持되고있으나周圍耕地의漸次浸蝕으로縮少되고礎石마저散亂移動되어土壇周邊에一邊六二cm의方柱礎石만이러져리놓여있다.(東側一基北側三基, 西側四基) 土壇中

여기에出土되는瓦埵類는三國時代에屬하는土蓋瓦片其中에도赤色으로變換한것 등으로 보아 이木塔은火災를입은듯하고無紋埵類가出土된은屋內敷埵인듯하다.
