이며 더구나 現在 蓀華閣에 移安된 石造浮屠^①의 原位置가 上記 寺址임에서 是處에 調査를 行한 槐山地區에서 行한 槐山地區地 表調査의 一環으로

이 一帶를 踏査한 바 있기에 그 內容을 簡單히 紹介하러 한다.

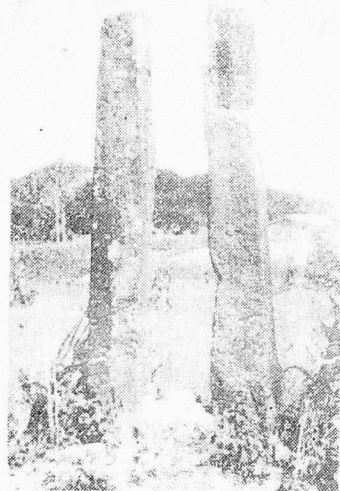
- (1) 幢竿支柱: 原位置로서 兩石柱가 整然하며 上端에는 竿柱를 支持하는 「홍」이 과여 있다. 下部中央에는 幢竿을 받기 爲한 臺石이 있는 데 二段의 圓座가 있는 羅·麗代의 樣式手法으로 보였다. 實測值는 (cm)、總高 三三四 支柱間幅 八一·五 支柱幅 三八·五 總幅 一六〇 竿柱臺石 徑六〇·五 支柱厚 六〇
- (2) 龜趺龜甲紋石片: 六角形의 龜甲紋으로서 三條의 陽刻인데 中央에는 四葉의 花瓣이 彫刻되어 있다. 現在 石片에는 三座의 龜甲紋 (一邊長 一一·五cm)이 있는데 龜趺를 몇 쪽으로 破壞하여 家屋의 石 材로 使用한 것 같다. 아마도 前記 浮屠와 關聯있는 碑石의 碑座龜 趺가 아닌가 생각되는데 이 附近의 細密한 再調가 있어야 될 것 같다.
