皇龍寺址發掘調査豫報

秦弘燮

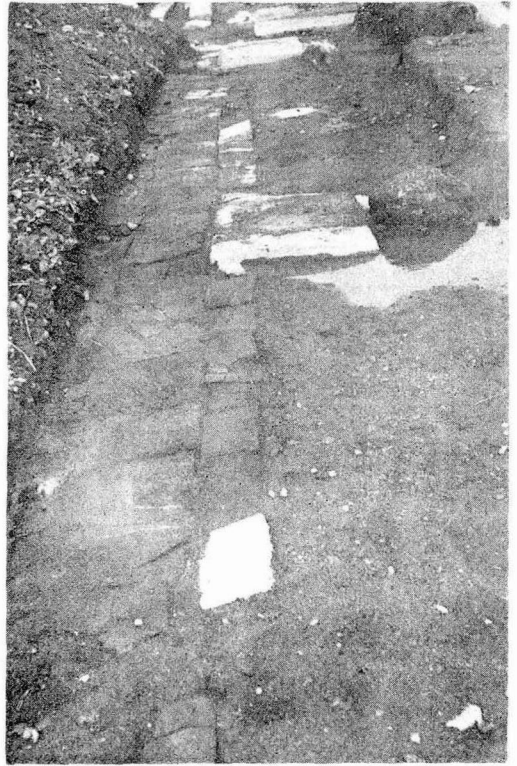
圖 1. 皇龍寺講堂址敷塼狀態

西쪽으로 갈수록 原形保存狀態가 良好하여 第六과 第七礎사이 트레치 南端에 걸쳐서 敷塼이 깔려 있었고(圖1) 第九礎石을 中心石으로 礎石과 的 接續方法까지 알 수 있을 정도로 敷塼의 原形이 露出되었다. 이와 같은 原形의 出現은 거의 完全히 攪亂되었을 것이라는 推測을 뒤엎었고, 同時에 講堂址의 全貌를 把握할 수 있으리라는 밝은 展望을 주었다. 第一列의 東西兩端礎石 거리는 約 一六二·五尺이니 礎石과 礎石의 距離는

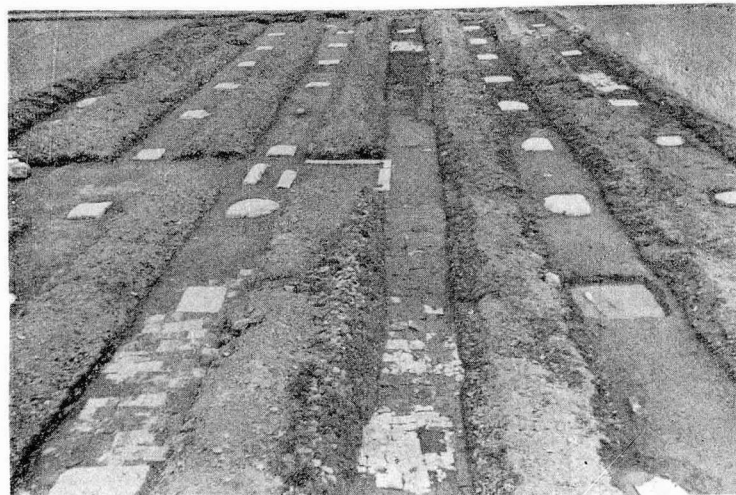
圖 2. 皇龍寺講堂址全景(西方에서)

이 礎石間의 距離를 基準으로 第一列에서 北으로 礎石을 探索한 結果 다시 새로운 礎石이 發見되어 第一列에 平行되게 幅二m의 第二列 트레치를 東西로 築은 結果 礎石이 不確實한 第八、九石을 除外하고는 第一列 礎石과 等間隙으로 礎石列이 出現하였다. 그 中 第四第六石 周圍에는 若干의 敷塼이 남아 있었고 方形과 圓形의 柱座가 加工된 것도 있었다. 礎石의 南北間 距離는 모두 一三尺이었고 第一列과 第二列의 礎石들은 모두 秩序整然하여 各列 礎石間의 距離나 第一列과 第二列의 各 礎石間의 距離도 等間隙임으로 모두 原位位置에 있는 것으로 보아도 좋을 것으로 생각되었다. 트레치는 講堂의 正面規模를 알기 위하여 西로 延長하였으나 第一、第二의 礎石列과는 다른 柱礎가 露出되어 이는 廻廊의 連接部分으로 推定되었음으로 講堂의 西端을 確認할 수 있었고 東端에서도 이에 相對되는 礎石이 露出되어 講堂前面은 九間임을 알 수 있었다. 따라서 다음으로 主力을 側面間數를 찾는 일에 쓴게 되었다. 第一列과 第二列과의 礎石間隙을 따라 北으로 새로 운 트레치를 第一、第二列과 平行으로 築은 結果 모두 不動의 礎石이 露出되었다. 即 第三列에서는 東西兩端에만 있고 그 사이에는 비어 있었는 바 後述하는 바와 같이 그 理由가 따로 있었던 것 같다. 第四、第五列에서는 第四列、第五石만이 없어졌을 뿐 모두 原位位置에 남아있는 것을 確認할 수 있었다. 더우기 第三、第四、第五列의 西端附近에는 敷塼마저 完形을 남긴 부분이 相當히 남아 있었다(圖2).
