聖住寺址石塔 解體와 組立

洪 思 俊

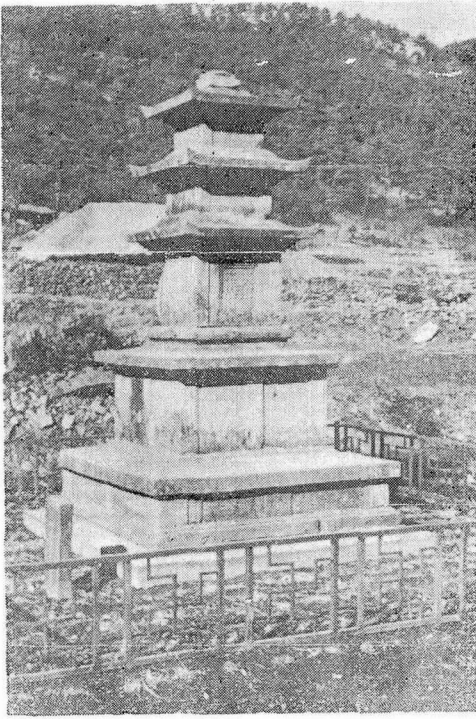
圖 1. 聖住寺址 中央三層石塔

이 塔의 形態는 左右塔에 있는 石塔樣式과 모든 점이 同一하나 第一層塔身의 南面과 北面에 陽刻된 門扉에 鎖金形及 문고리形이 있고 上下 左右에 小珠가 陽刻되어서 上의 二列 一列에 六顆와 下의 二列 一列에 六顆가 있고 鎖金左側에 二列 一列에 二個씩 石例에 二列 一列이 二個가 있는데 縱橫이 同一間隔으로 整然한 配列이 있는 것이 特異하다.

中央塔의 破損現狀은 가장 甚하여서 第一層塔身의 西北隅가 떨어져 나갔고 第一層塔身받침板石은 東南隅가 破損되며 基壇에 있어서 是 上基壇面石東側의 南쪽이 없어졌던 것을 何年에 一枚板石으로 補修하였으나 面石에 中間撐柱形이 없는 板石으로 되었고 石質도 原塔의 花崗石과 달리 黃白色의 異質石材이다.

第三層塔蓋石上에 方形의 札柱孔이 있는데 一邊이 五cm 深五·五cm이다. 解體時에는 露盤이 없었던 것을 西塔 頂上에 二個露盤이 겹쳐서 놓였던 것을 이곳 頂上에 一個를 移置한 것을 말해 두며 그 露盤中央에 七·五cm의 圓孔이 上下로 貫通해 있음을 말해 둔다. 그리고 第一層蓋石과 第二層塔身을 이어서 使用하였는데 正面에서는 보이지 않도록 東西로 上身을 「形、下蓋는 「形式으로 移動되지 않도록 石塔 造成時부터 이와 같이 接續시킨 것 같다.

다음 第一層石身上面에 裝置한 舍利孔에서는 塵埃가 投入되어 있음을 뿐이고 舍利裝置와 遺物은 發見하지 못하였다. 다만 舍利孔이 圓球形으로 과쳐 있는데 治石이 거치르며 上廣下狹이다.

圓球形의 上面直徑이 二二cm 下底直徑이 二二cm 深一二cm이었다. 이 塔의 塔身部는 그 形態가 東西塔과 樣式手法이 같음에서 言及을 略하며 基壇部의 組立狀態만을 적어본다.

地臺石의 四面石은 西側은 一石으로 面을 잡았고, 南과 北은 西側長石의 石頭와 各長石一個로써 面을 取하며, 東은 南과 北의 長石頭와 長石一個를 끼어서 面을 取하여졌고, 下基의 面石下 받침石은 四個石이 各隅

를 一隅씩 保有하면서 四面을 잡았는데 西北隅가 꺼어져 나갔다. 下基面石(撐柱板石)은 西側의 長石上下頭와 南과 北의 長石을 合해 南과 北의 面을 하였고 東은 南과 北의 長石의 石頭와 東의 長石을 合해서 四面이 짜였으며 下基甲石은 四個板石이 四隅에 놓아 있다. 다음 上基面石 撐柱石)은 各面에 一枚板面으로 四面을 잡았는데 東側의 南端板石은 撐柱形 없는 板石으로 何年에 補修하였다는 것을 앞에서 말해 왔다. 上基甲石은 南과 北에 各一枚로 甲石을 造成하여 있다.

以上이 金堂址 後方에 있는 三基의 三層石塔을 解體와 組立의 略記이다. 三基의 石材는 花崗岩임을 밝히었으며 復元組立할 때는 地臺石下 m 程度를 파서 原塔의 基礎作業한 것을 살피었고 復元時는 大石을 塔中心에, 또는 地臺石이 놓이는 곳에는 强灰와 川石을 混用하여 原來 地位의 平面을 잡아서 組立한 것이다. 아래에 東塔西塔의 南面實測值를

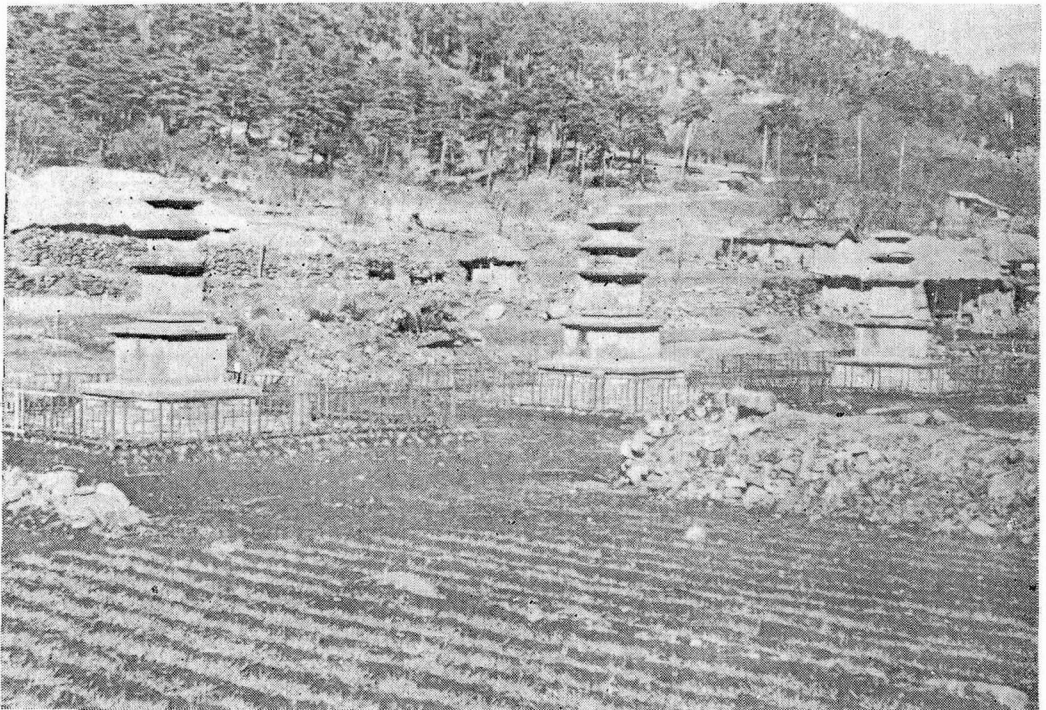
圖 2. 復原된 石塔三基

聖住寺址의 四基石塔의 方向을 보면 子午線에서 東傾 三十五度 五로 되었음으로 寺院의 伽藍方向을 取한 것을 알겠으며 그리고 金堂址 佛座臺中心點에서 各石塔의 位置인데 먼저 五層石塔의 距里(五層石塔地臺石까지) 以下距里는 地臺石間을 말함)가 三三·二七m인데 金堂前의 階段中央을 通過하며 다음 後側에 있는 中央塔까지는 一五·八七m인데 五層石塔과 金堂佛座中心點과 中央塔과는 勿論南北一直線上에 놓여 있고 이 中央石塔과 左右石塔의 位置는 南北直線에서 九〇度로 配當되었고 中央塔에서 東塔西塔은 同距리에 있어서 中央塔과 東塔이 八·八七m 中央塔과 西塔이 八·八六m로 그 距里差는 〇·〇一m이다.

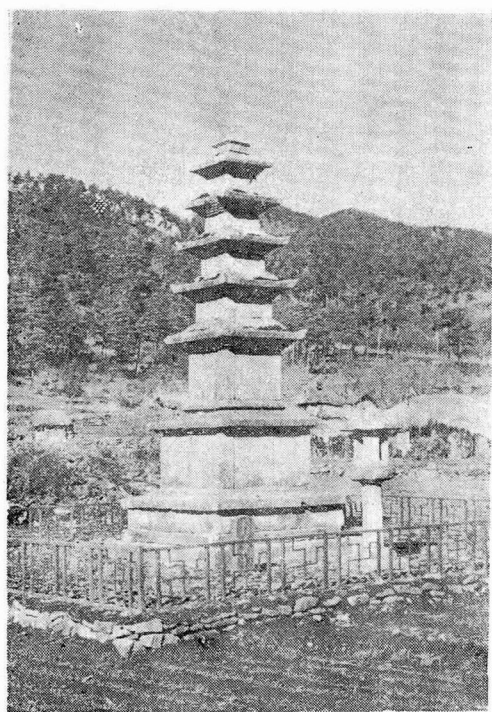
圖 5. 聖住寺址五層石塔

이 石塔을 解體에 앞서서 一瞥하면 第五層蓋石의 上部西北側이 깨어져 나가고 現存 札柱孔에는 方角孔의 一邊이 五·五cm·深八〇cm가 남아 있을 뿐이다. 또한 石塔地臺石은 本是 四枚長石으로 四面을 右使石頭에 左長石을 橫置해서 一面으로 한 方形地臺이었는데 東側地臺石 一個가 流失된 것은 何年에 雜石으로 臨時補充하였으나 견고하지 못하였음에서 塔全體가 若干東傾하여 있었다.

地臺石을 들어내고 四圍의 地臺石外側을 一m 擴張하고 地下 一m를 파보니 附土上에 石塔이 建立되었던 것을 알겠고 이 塔址에서는 除土時에 鶯尾小片 一枚 土佛小片 一枚와 塔臺檀下에서는 方形朱色の 人工을 加한 石材片 一個가 出土되었는데 아마도 塔後側의 金堂이 무너지던 當時의 新羅遺物임을 알겠다. 그리고 塔을 露盤에서 第一層의 蓋石과 塔身에 가까워 順次解體하는 途中에 第一層塔身上面에서 舍利를 裝置했던 舍利孔이 發見되었으나 一切의 遺物은 임이 없어졌고 다만 舍利裝置를 하는데 使用했던 石蓋로 볼 수 있는 (一部破損) 圓形石物이 艾色으로 되었고 仰臥하여 있었다. 舍利孔은 方形인데 一邊幅이 五四cm—五五cm 深二·五cm이나 舍利孔中央을 向해서 斜面으로 圓形을 거치른 솜씨로 治石되며 底徑이 三·八cm이었다. 舍利蓋石은 最長外徑 二·六·四cm 內外로써 콤파스로 돌린 圓形이 아니기 때문에 口緣部 內徑이 三·〇cm 內外이고 蓋石 內面도 垂直角이 아니고 완만한 曲線으로 治石되었는데 最深部 높이는 六·五cm 蓋石 總高는 一〇cm 程度이었다.

第一層塔身下에는 普通石塔에서 觀察하면 基壇甲石이 놓이는 것이 常例라 하였으나 聖住寺址의 경우는 五層塔을 비롯해서 石塔三基가 모두 第一層塔身下에 받임 板石이 一枚가 더 있는 것은 江原道 平昌의 凡持寺八角塔의 例와도 같으며 一見室內에 出入하는 드림돌같이도 여겨진다. 이 받임 板石에 있어서 寺址後側에 있는 三基塔의 것은 上基壇甲石과 接續하는 받임 板石底部가 三基가 同一하게 仰面이 內曲되었으나 五層塔의 받임 板石底部는 直角形을 이루어서 相異한 것을 볼 수 있다.

基壇部는 上下二成基壇으로 되었는데 地臺石下에는 雜石과 若干의 強灰를 使用한 듯하나 견고하지 못하였고 地臺石周圍에도 土壓防止의 外廓石을 發見하지 못하였다. 地臺石은 四個長石으로 石頭와 長石을 橫置해서 一面을 이루었음은 앞에서 말하였거니와 이번 補修時에 東側地臺石을 三個石으로 짝아서 連結補充하였다. 그래서 地臺石은 結局 六個石으로 된 셈이다. 이 地臺石 위에는 下基壇撐柱(面石) 받임石이 南面二枚 北面二枚로 되고 東面는 南北兩長石頭間에 三個石을 加해 一面이 되고 西面는 南北兩長石頭間에 一長石을 加해 一面이 되었다. 東側 三個石이 된

것은 一個石의 三個로 分斷된 것인데 아래의 地台石이 없어질적에 깨진 듯하다. 다음 撐柱板石도 南面의 四枚로 方形을 이루었는데 이亦是 地台石과 반입돌이 破損할 때 同時에 東北地面돌이 三枚와 二枚로 分斷된 것으로 推測된다. 다음 下基甲石은 四枚板石으로 되어 아래 面石을 均衡있게 누르고 있었다. 上基壇의 面石은 本是 四枚板石으로 짜였는데 南面은 撐柱와 兩隅柱가 陽刻되었으나 其地三면은 隅柱 撐柱를 一枚板石의 彫刻한 面石으로 되어 있고 上基壇甲石은 二枚로 南北의 돌이 있었는 데 破損된 곳의 石이 完全하였다. 이 碑의 解體復元에 있어서 基壇部의 内部와 地台下에는 그 空間을 強灰 다짐과 川石으로 固체 다졌을 말해 둔다. 塔身部의 蓋石과 塔身은 모두가 各一枚石으로 이루어 있으며 蓋石은 上面에 위의 塔身을 반입 2cm 内外 높이가 있고 蓋石下에는 四段層級이 있는은 各層의 蓋石을 通하여 同一하다.
