# 寒溪寺址 調査略報

文 明 大

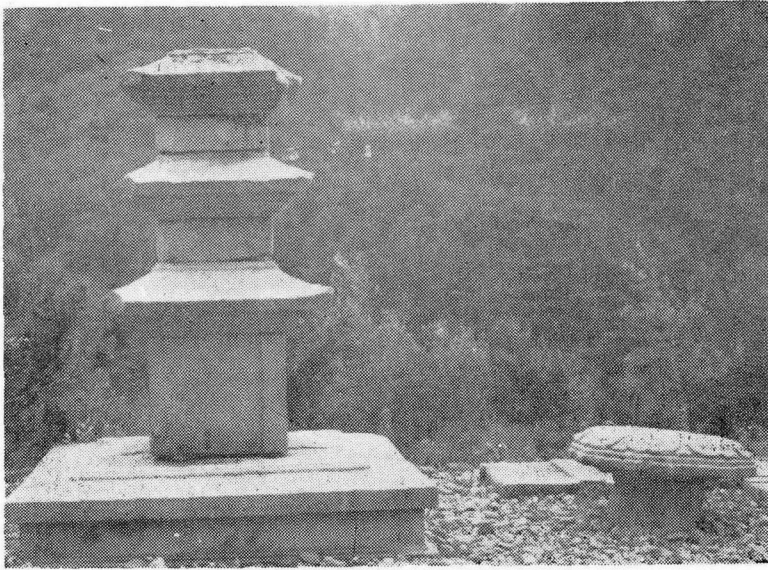
圖 1. 寒溪寺址 三屬石塔

1. 장수대 휴게소 三層石塔

金堂址에서 옮겨왔다고 전하는데 현재 三層基壇만 제외하고는 완전히復原된 것이다. 2층기단도 面石 1面과 甲石만 보이지 않을뿐 3面의 面石은 바로 옆에 옮겨놓았기 때문에 없는 일부 部材만 찾으면 相輸部를 제외한 완전한 三層石塔을 만들 수 있을 것이다.

基壇은 2층으로 구성되어 있는데 下層基壇은 面石에 撐柱가 돌이며, 이 안에 眼象무늬가 3개씩 새겨져 있다. 이러한 안상무늬의 출현은 이塔이 장식화가 진행된 후에 제작된

一層塔身(屋身)은 높이가 56cm로 그 3층 탑신보다 훨씬 높은 편이다. 3배~4배나 높은 편이어서 당대의 塔身비율을 잘 보여주고 있다. 이

들 1, 2, 3층 탑신은 모두 한 돌(一石)로 되었으며, 모두 隅柱만 있고 아무런 무늬도 없다.

1층 蓋石은 우개석 받침이 5단이며 2층 역시 마찬가지지만 3층 우개석은 4단 받침이어서 탑신석의 체감을과 더불어 9세기 후기의 石塔樣式임을 단적으로 보여주고 있다.

現總高는 316cm이지만 上層基壇甲石을 계산한다면 아마도 330cm(相輪部 除外)쯤 될 것이다.
