完州 威鳳寺 普光明殿

申 榮 勳

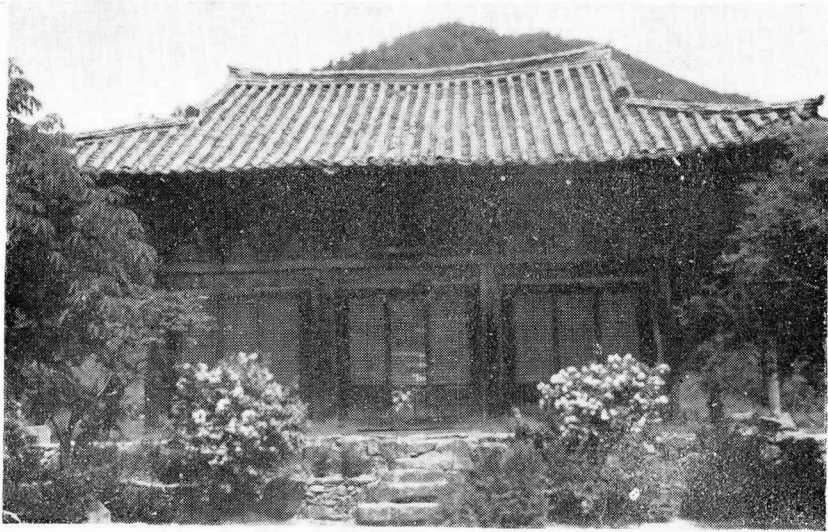
普光明殿동쪽의 建物址, 이중에 應眞堂이 있었다고 한다.

여기의 聖上即祚三三年丙申은 高宗三三年으로 建陽一年에 해당하는 一八九六年이고 光緒元年是 一八八〇年, 光武元年是 一八九七年으로 모 두가 末之末期에 속하는 작품들이다. 이때 이 절에 어떤 重興의 인연이 있었던 모양이고 三一本山이 될 터전이 이룩되었던듯 하다. 四幅의 緣起文 末尾에 幀畫 奉安處로 應眞堂, 法堂, 大法堂이란 이름이 보인다. 後佛幀이 普光明殿을 위하여 주문 제작되었을 것인데 거기에 法回이라 썼으므로 法堂은 普光明殿일 것이고 大法堂도 마찬가지일 것이다. 나머지가 應眞堂인데 지금은 이 건물이 없고 普光明殿 동쪽에 遺地만을 남기도 있다. 수십년 전에

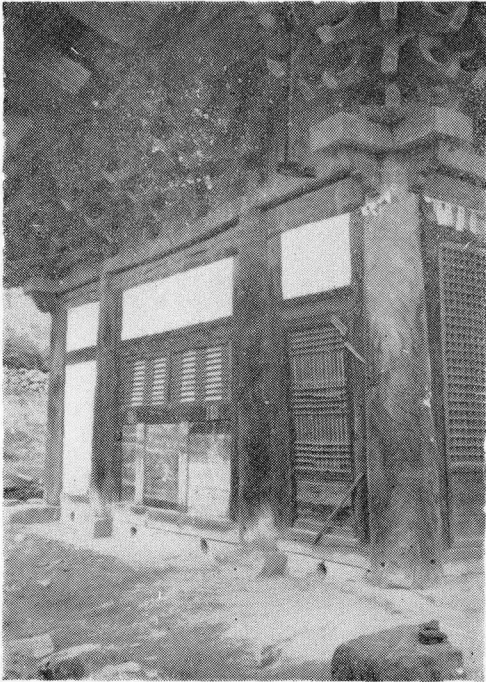
普光明殿의 西側面御間은 變造 됨

側面은 三間중 御間과 前挾間이 開放되도록 문짝을 달았으나 御間은
 원래 土壁이었던 것이 變造된 것으로 보인다.

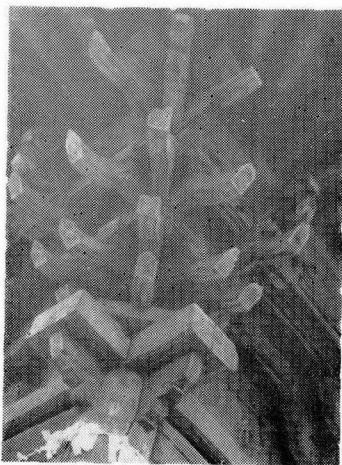
대공둥의 형태는 아직 알 수 없다. 중대공은童子柱形이며 간략한 보아가 있다.

대공은 등직하나 自然木의 형상을 살려 구
架構는 高柱집의 通常的인 七椽架이며 内外
目道里 사이에 柱心도리가 있는지의 여부는 지
금으로서 알 수 없다(해체하는 기회가 있으
면 확인할 계획임)
팔작집, 천장있는 집의 일반적인 구성과 마
찬가지로 宗樑以上은 우물천장으로 가렸어서
대공둥의 형태는 아직 알 수 없다. 중대공은
童子柱形이며 간략한 보아가 있다.

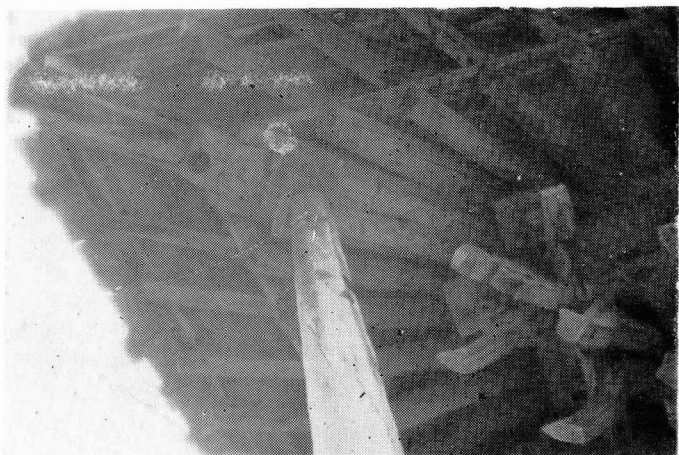
普光明殿의 추녀, 사래와 선자연, 그리고 활주

도리는 굴도리이고 서까래는 자은서까래이며 겹처마이고 귀에는 선자 연을 걸었다. 부연에 새발부연이 없는 점에서 中期以前的 양상을 볼 수 있다. 사례는 날렵하고 추너는 둔중한 맛을 풍기도록 부재의 크기를 조절하였고 荷葉를 바쳐 활주를 세웠는데 당초부더의 시실로 보인다.

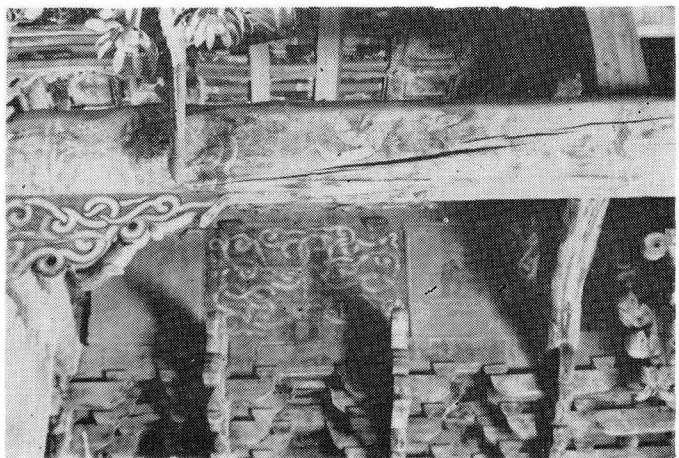
大樑과 깊은 보아지와 中臺工과 衝樑이 보인다

태어 매끈하게 다듬지 않았다. 衝枋은 中期以後에서 처럼 龍頭등을만 들지 않고 中臺工에 맞닿았는데 그 폭을 줄이고 형태를 우미량처럼 정리한 것은 初期的인 솜씨를 남긴 것이라 하겠다.
