統一新羅時代의 建築

金正基

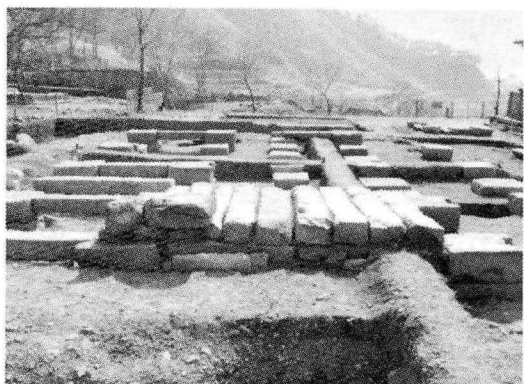
圖 1. 感恩寺址 金堂基壇 上面(石構造)

感恩寺 金堂基壇에서는 丘陵의 原地盤 즉 땅을 基壇 크기에 맞추어 四五cm 정도 높이로 깎아내어 그 위에 基壇 內部 空間을 만들기 위한 石材를 쌓았다. 基壇內 空間의 壁面과 上層基壇 面石과의 사이에는 자갈

이 섞인 黃褐色山土를 다지며 充慎하였다. 基壇門部 空間은 方形臺石을 포개어 長大石을 걸치고 그 위에 역시 長大石을 널마루를 까는 方式으로 깔아 그 위에 礎石을 配置하였다. 이렇게 만들어진 空間은 化龍하신 文武王^⑤의 安息處로 만들어진 것으로 생각된다. 이 空間으로 出入하기 위한 穴口 즉 龍穴^⑥은 上層基壇의 東, 西側面에 있었으며, 그 位置는 東쪽에서는 翼廊 바로 北쪽이며 西쪽에는 翼廊 바로 南쪽에 있었다.

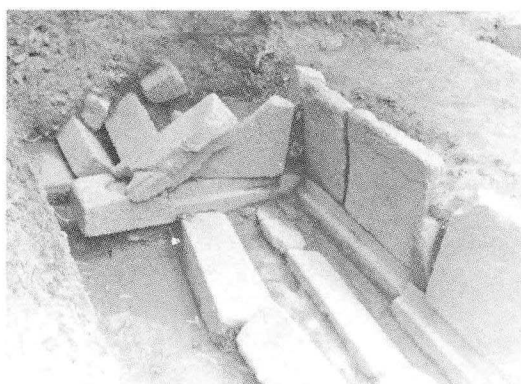
圖 2. 感恩寺址 金堂北側 基壇

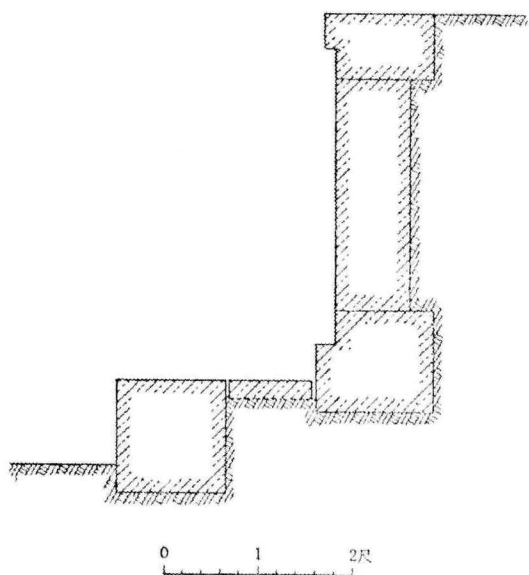
圖 3. 感恩寺 金堂 基壇石 復原圖

感恩寺 金堂基壇의 下層基壇은 높이 二九cm, 幅 三六cm 정도의 斷面이 長方形인 長大石으로 만들어졌으며 地臺石, 面石, 甲石의 區別이 없었

다. 下層基壇 上面에는 上層基壇의 地臺石과 下層基壇石 사이에 幅 三二cm, 두께 七·五cm 정도의 板石을 깔고 있었다. 上層基壇은 上面 外角部에 한단의 隅임이 있는 地臺石 위에 面石을 세우고, 面石 위에 甲石을 올린 것이며 復原된 上層基壇의 높이는 一·一五m 정도였다. 이 上層基壇의 甲石은 地臺石의 경우와 같이 네모진 長大石의 下面 外角部에 한단의 隅임이 있고 上面을 平坦하게 治石한 것이 一般的인 形態이나 여기서는 一九八〇年の 再發掘時 發見된 甲石을 보면 上面 外角部에도 孤形의 돌담을 彫刻한 特異한 形態였다. 基壇의 規模는 下層基壇이 東西約二四m, 南北約一七·四m이고 上層基壇은 東西約二二·六m, 南北約一六·一m였다.

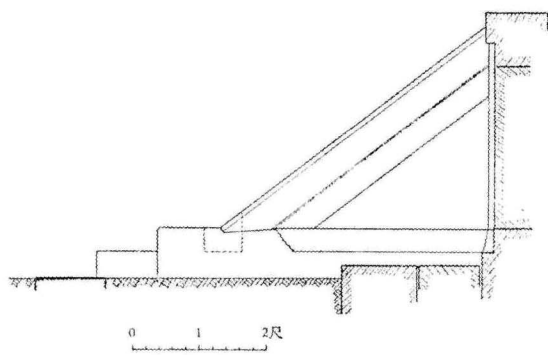
圖 4. 感恩寺 金堂 石階 推定 復原圖

基壇에는 前面과 後面 中央에 舊地表에 到達하는 石階段이 있고, 兩側面 中央에는 翼廊基壇 上面에 到達하는 조금 작은 石階段이 設置되어 있었다. 이들 階段 側石의 構成은 地臺石과 三角形의 面石 및 그 위에 傾斜지게 놓여지는 甲石이 各各 別石으로 만들어진 것이었다.

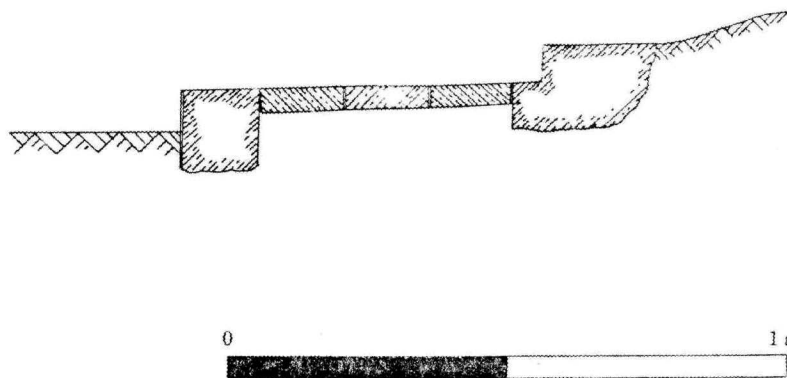
圖 5. 高仙寺 金堂 基壇石 實測圖

高仙寺 金堂基壇은 東西 一七·三m, 南北 一五·三cm로 復原되는 單層基壇이었다. 基壇石으로는 上面 外角部에 한 단의 隅임이 있는 通例的인 形態의 地臺石이 남아 있었다. 따라서 그 基壇은 地臺石위에 面石과 下面 外角部에 한 단의 隅임이 있는 甲石이 놓이게 된 一般的인 形態의 石造基壇이었을 것으로 생각되나 그들 石材는 發見되지 않았다. 그러나 基壇 上面에 原位置를 固守하고 있는 것으로 보이는 礎石 一個가 남아 있었기 때문에 이 礎石의 位置로 보아 基壇의 높이는 約六〇cm였을 것으로 判斷되었다. 基壇 地臺石 外周에는 長方塼과 方塼을 三列 또는 二列로 깔았으며 그 幅은 約四〇cm였고, 그 外緣에 幅約二〇cm의 長大한 角石으로 區劃짓고 있었다.

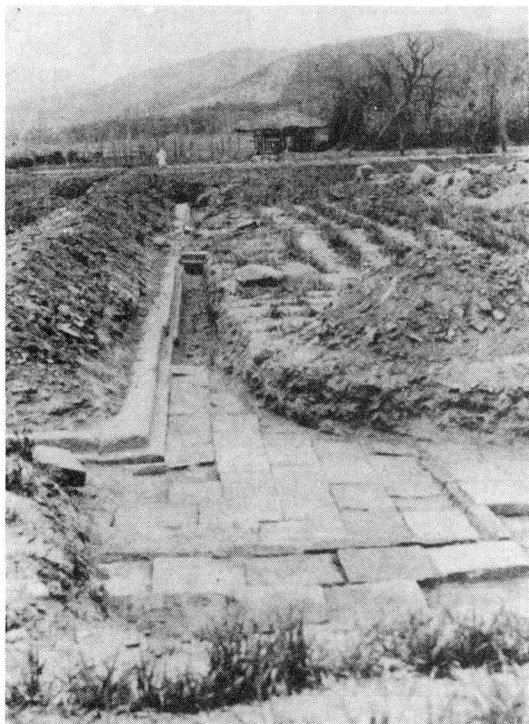
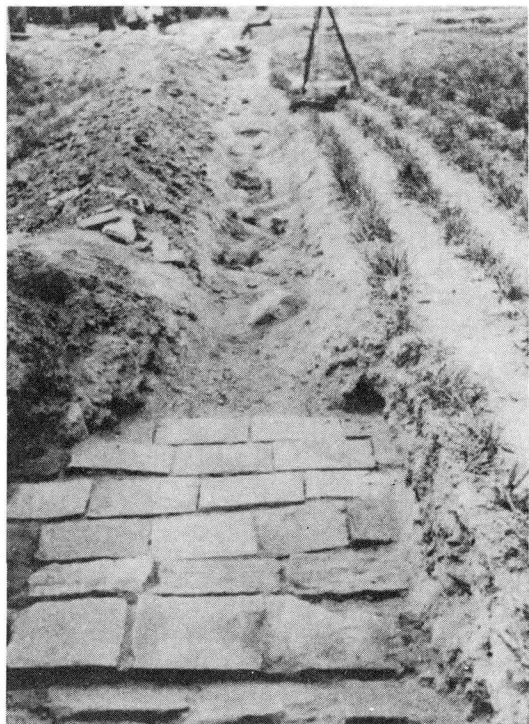
圖 6. 千軍里廢寺 金堂基壇 敷石施設

翼廊(報告文에는「中廻廊」으로 되어 있음)基壇 上面에 到達하는 것이다. 千軍里廢寺 金堂基壇은 發掘報告 內容이 簡略하여 자세히는 알 수 없으나 寫眞圖版등을 參考하여 그 形態를 살펴보면 대략 다음과 같다. 基壇은 單層基壇이며 基壇 地臺石 外周에는 步廊狀의 敷博施設이 있었다. 地臺石은 上面 外角部에 한단의 仄임이 있는 通例의 形式이며 面石과 甲石은 發見되지 않았다. 地臺石 外周의 敷博은 地臺石 바로 外周에 方博을 五例로 깔고 그 바깥 끝에 한 장의 博을 세워서 땅에 묻어 그 윗 끝의 地表에 솟아 五例의 敷博을 一次 區劃하였고, 다시 그 밖에 方博을 二列로 깔고 그 外緣에 博을 세워서 묻어 마감하였다. 이 二重으로 된 敷博의 幅은 一·八m에 達했다. 復原된 金堂基壇은 東西 約 一·八、三m、南北 約 一·六、九m이며 基壇의 높이는 알 수 없었다.

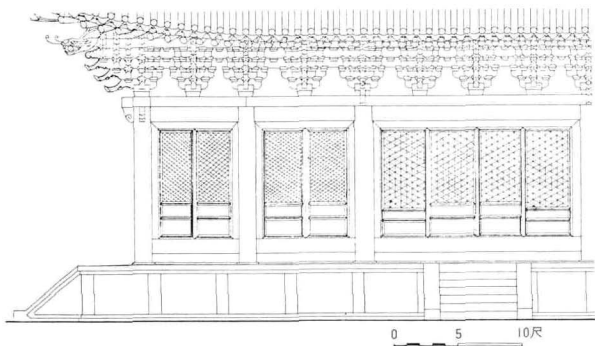
圖 7. 佛國寺 大雄殿 基壇立面圖

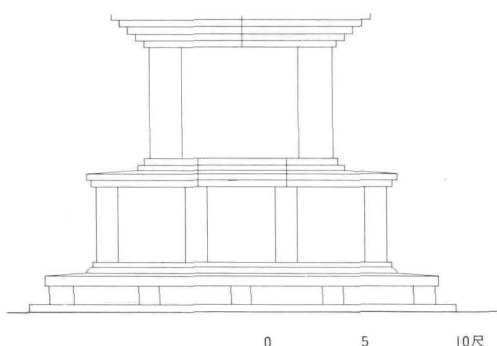
圖 8. 感恩寺 西塔基壇立面圖

感恩寺 東、西三層石塔은 典型的인 新羅樣式으로 된 現存 最古의 石塔으로서 新羅樣式 石塔의 始源 石塔이라고 할 수 있는 塔이다. 石塔基壇은 二重基壇이며 各面에 石階段은 設置되지 않았다. 그 形態는 木造 建物이나 木造塔婆의 基壇과는 매우 다른 形態로서 上、下層基壇이 모두 地臺石、面石 및 隅柱와 撐柱를 갖추었고 그 위에 甲石을 올렸다. 基壇은 그 規模에 따라 몇 토막의 石材로 構成되며 塔의 規模가 작아질 수록 相對的으로 構成石材의 數가 적어진다. 感恩寺 塔의 下層基壇 甲石은 一二石으로 構成되어 있고 上層基壇 甲石은 八石으로 만들어 졌다. 下層基壇의 甲石은 下層基壇 上面을 弱한 傾斜를 지어 올라가면서 덮고 上層基壇의 地臺石까지를 一石으로 刻出하는 形式으로 만들어졌다. 上層基壇 甲石 역시 傾斜를 이루면서 上層基壇 上面을 덮고 初層塔身과 頂까지 一石으로 刻出하는 形式을 取하였다. 撐柱는 下層基壇에는 各面에 세 개, 上層基壇에는 各面에 두 개씩 刻出하였다. 下層基壇의 地臺石 外周에는 長方形 板石을 깔고 그 外緣에는 斷面 長方形의 長大石으로 마감한 所謂 塔區라고 불리는 施設이 있다. 基壇의 規模는 下層基

壇은一邊約六、〇五m, 높이〇、六m이고上層基壇은一邊約四、七m, 높이一、六七m이며塔區의幅은約一、〇m이다.

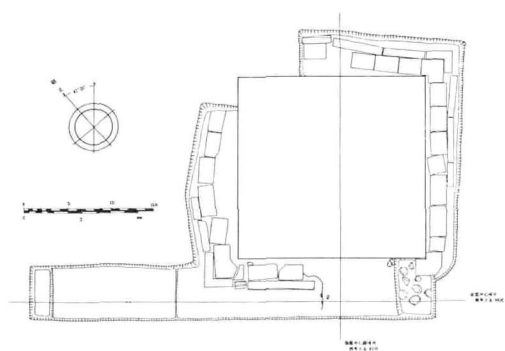
圖 9. 感恩寺 西塔 塔區

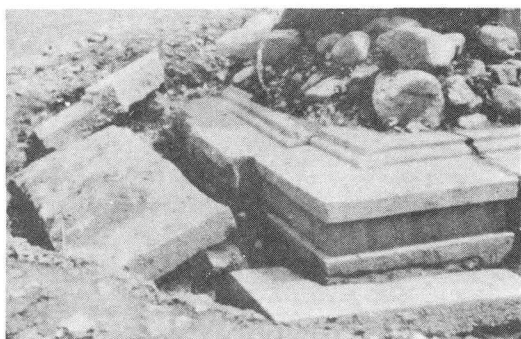
圖 10. 千軍里廢寺 東塔 塔區

千軍里廢寺의 東、西三層石塔의 基壇 역시 위에서 말한 感恩寺塔이나 高仙寺塔과 같은 形式의 二重基壇이나, 下層基壇의 撐柱가 各面에 두개씩 配置되는 變化가 나타난다. 下層基壇 地臺石 外周에는 板石을 깔고 外緣을 長大石으로 마감한 幅約一m의 塔區(報告文에는 「地覆布石」으로 表現되었음)가 있다. 基壇의 規模는 下層基壇이一邊約四m, 높이四八m이고, 上層基壇은一邊約二、二m이며 높이는一、七五m이다.

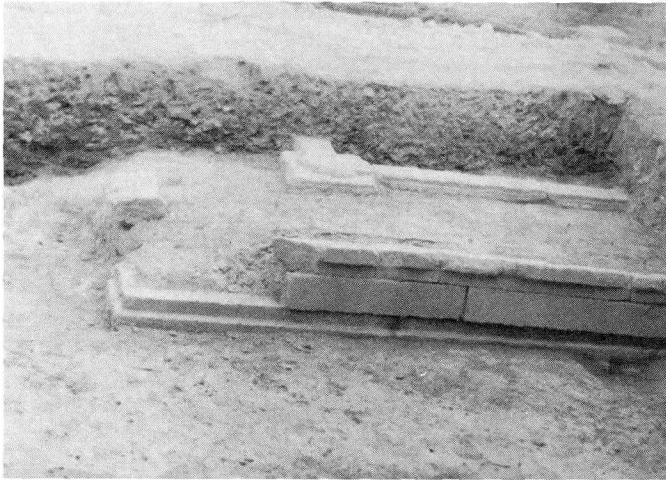
圖11. 感恩寺址 講堂 基壇(東北隅)

感恩寺 講堂基壇은 單層基壇이며, 地臺石、面石、甲石을 갖춘 石造基壇이었다. 地臺石은 上面 外角部에 한 단의 畧임이 있고 그 위에 面石을 올렸으며 面石 위에는 역시 下面 外角部에 한 단의 畧임이 있고 上面이 平坦한 甲石을 올렸다. 基壇 前面 두곳에 階段이 設置되었던 痕跡이 있으나 階段石은 남아있지 않다. 基壇의 規模는 東西三〇、六m, 南北一三、八m, 높이約七〇cm였다.

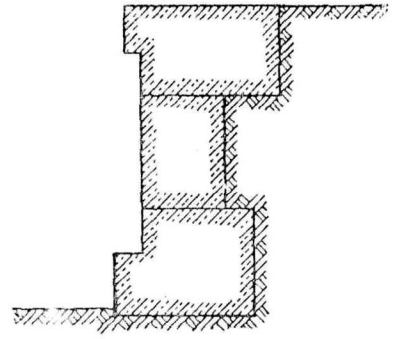
圖12. 感恩寺 講堂 基壇石 實測圖

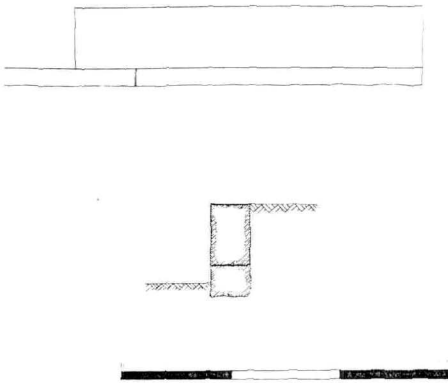
圖13. 高仙寺 講堂 基壇石 實測圖

高仙寺 講堂基壇 역시 單層基壇이었다. 基壇 地臺石은 通例의 形式의 것이 아니고 높이九cm의 斷面四角의 長大石으로 만들어졌고, 그 위에 높이二九cm의 面石을 올리고 있었다. 甲石으로 생각되는 石材는 發見되지 않았다. 基壇의 規模는 東西二三、三m, 南北一四、七m로 復原되었고, 높이는 元來부터 甲石이 없는 것이라 면約三八cm이고 萬一甲石이 있었다면約四七cm로 復原된다.

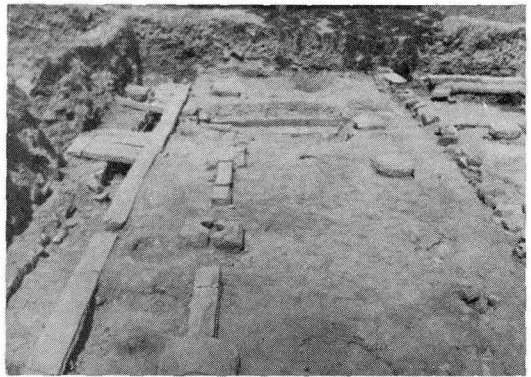
圖14. 感恩寺址 西迴廊 基壇

感恩寺에서는 西廻廊基壇이 잘 남아있다. 基壇은 地臺石、面石、甲石을 갖춘 매우 낮은 石造基壇이며 地臺石과 甲石은 通例의 形式으로 된 것이었다. 基壇의 높이는 約 五四cm이다.

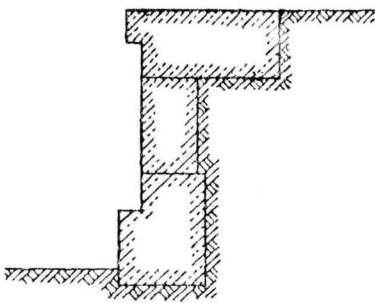
圖15. 感恩寺址 西迴廊 基壇石 實測圖

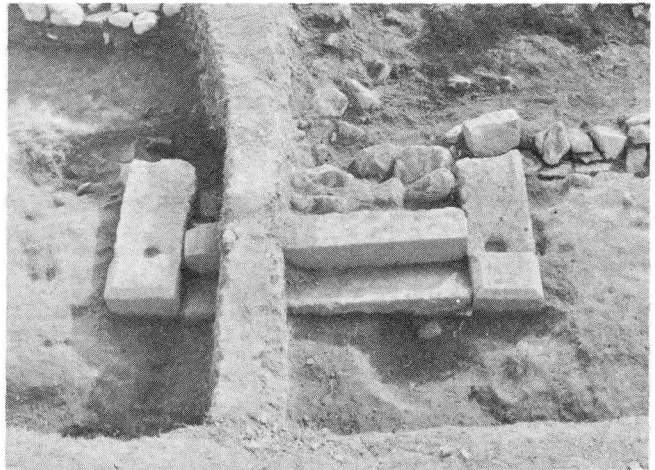
圖16. 皇龍寺 堆定 經樓 基壇址

經樓基壇은 鐘樓基壇과 對稱이 되는 木塔 西南쪽에 있었다. 基壇은 대부분의 地臺石과 基壇 各邊 中央에 設置된 階段石의 一部가 남아 있었으며 이들의 形態로 보아 基壇形式이나 階段 側石의 構成이 鐘樓基壇과 같은 것임을 알 수 있었고、 그 規模도 같았다.

經樓 基壇 構築土 역시 上面에 瓦片이 섞인 腐蝕土層이 있고 그 밑에 創建基壇의 基壇土로 보이는 두터운 黃褐色 粘土層이 있었다. 그 밑은 基盤土인 黑灰色 泥土層이었다.

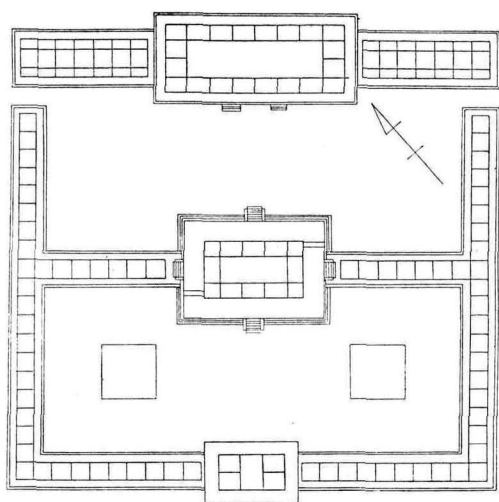
圖17. 感恩寺 伽藍 復元圖

感恩寺伽藍·感恩寺는 中門基壇 側面中央에서 東, 西로 南廻廊이 各 各一〇間이 設置되며, 이 南廻廊의 外端間이 東, 西廻廊의 南端間이 된다. 東, 西廻廊은 南端間을 包含하여 二〇間으로 構成되며, 그 北端은 他建物과 連結되지 않고 切斷된다. 東, 西廻廊의 南에서 二間씩 柱間이 그 앞 뒤 柱間보다 넓고, 여기에 金堂基壇 側面 中央에서 시작된 翼廊이 이어지며, 翼廊은 東, 西廻廊 안에 各 七間이었다. 講堂 左右에는 正面七間, 側面三間の 東西로 된 建物이 配置되고, 이 建物 外端 前面에 東, 西廻廊의 北端이 接近하고 있다.

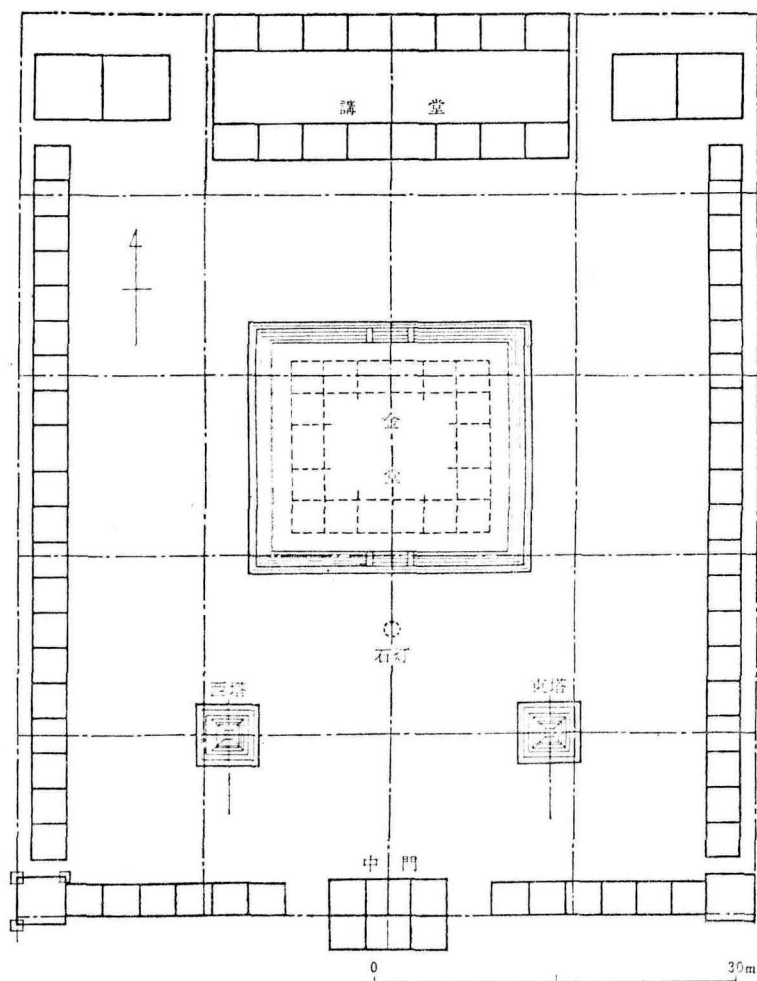
圖19. 千軍里 廢寺 伽藍 復元圖

千軍里廢寺伽藍…千軍里廢寺는 寺域을 全面發掘한 것이 아니고 主要建物址를 部分的으로 發掘하여 그 伽藍配置를 復原한 것이다. 이 復原에 의하면 中門左右에 열마간의 間隔을 두고 南廻廊이 시작되어 各七間으로 構成되었다. 南廻廊의 外端의 한 칸은 다른 廻廊 柱間보다 四邊이 더 큰 柱間으로 만들어졌으며, 따라서 廻廊 建物과 다른 架構로된 建物이 分明하다. 東、西廻廊은 各 二〇間이며 그 南端은 南廻廊 外端의 北邊에 近接했고, 北端은 講堂 左右의 建物 外端 南쪽에 近接한 獨立된 建物로 架構되었다. 이 東、西廻廊의 南에서 一·二間씩 柱間이 그 앞뒤 柱間보다 넓게 만들어졌다. 이 位置가 金堂基壇 側面 中央에 一致되고 있으며 感恩寺의 경우와 같은 現象으로서 이 칸이 翼廊과 通하는 柱間임이 分明하다. 그러나 翼廊 附近이 發掘되지 않아 翼廊의 存在를 遺構로서 確證하지 못했다.

講堂 左右에는 柱間이 큰 正面二間、側面一間的 南向한 建物이 配置되었다. 이 建物 역시 講堂이나 東、西廻廊과는 接續되지 않은 獨立된 建物이며 東、西廻廊은 이 建物の 外端 前面에 近接하고 있다.

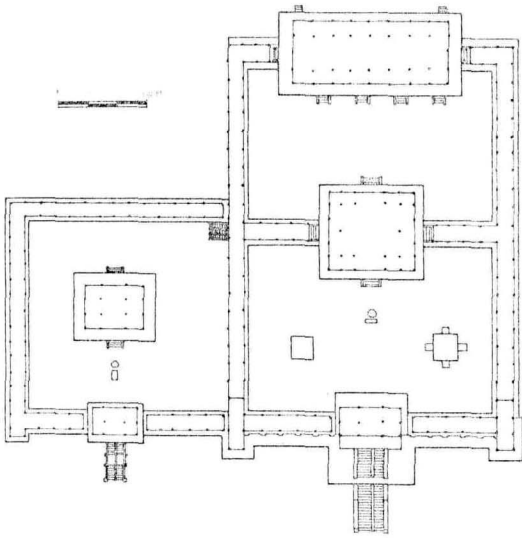
圖20. 佛國寺 伽藍 配置圖

佛國寺伽藍…佛國寺 伽藍은 우리나라 古代伽藍으로는 特異한 構成으로된 伽藍의 하나이다. 즉 東쪽에 大雄殿을 中心으로 한 一廊과, 西쪽에 極樂殿을 中心으로 한 一廊의 두 伽藍이 並置되어 한 寺刹을 形成하고 있는 것이다.

東쪽은 紫霞門、大雄殿、無說殿을 南北一直線上에 配置하고 大雄殿前方 西쪽에 三層石塔、東쪽에 多寶塔을 配置한 雙塔式伽藍이다. 紫霞門 左右에서 東、西로 派生한 南廻廊은 各 六間으로, 그 兩端 끝이 北折하

여 東、西廻廊을 形成한다. 東、西廻廊의 南廻廊 南쪽 밖으로 한 칸 突出하여 이 部分만 樓狀으로 만들었다. 이 樓狀의 한 칸을 包含하여 東西廻廊은 各 二二間이다. 東西廻廊은 다시 西、東折하여 講堂 側面中央에 連結되는 北廻廊이 되며, 이것은 東、西廻廊의 北端間을 包含하여 各 三間으로 形成되었다. 大雄殿 左右에는 東、西廻廊 사이에 各 三間的 翼廊이 끼워졌다.

西쪽은 東쪽 伽藍의 西廻廊에 沿하여 한 단 낮은 地盤에 設置되고 있으며 安養門과 極樂殿을 南北으로 配置하고 安養門 左右에서 派生한 廻廊이 南、西、北面을 둘러쌌다. 南廻廊은 安養門 左右에 各 五間이며 東端은 東쪽 伽藍의 西廻廊 西邊 밑 築臺에서 그치고, 西端은 北折하여 西廻廊이 된다. 西廻廊 南端은 좁은 柱間 한 칸이 南廻廊 밖으로 突出하여 樓狀이 되며 이 칸을 合하여 西廻廊은 一五間으로 構成되었다. 西廻廊 北端은 다시 東切하여 西廻廊 北端間을 包含하여 一四間的 北廻廊이 된다.

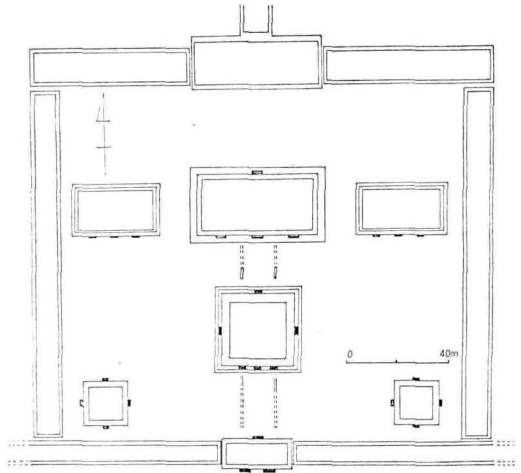
圖21. 皇龍寺 伽藍 復元圖

皇龍寺伽藍…皇龍寺는 五七四年 丈六尊像이 鑄造되어 五八四年에 重建、金堂이 建立될 때 計劃되었을 것으로 생각되는 重建伽藍이 六四四年 九層木塔이 建立될 때 쯤 一段落되었던 것 같으나 아직 東、西廻廊이 複廊으로 建設되지 않는 段階에서 木塔 南쪽 左右에 鐘樓와 經樓가 建立되어 皇龍寺伽藍의 空間構成이 變化된다. 그 후 平面 長方形이었던 鐘經樓가 平面 正方形으로 改造되었고 이 즈음에 中門이 正面五間으로 講堂은 正面 九間으로 그리고 東、西廻廊도 複廊으로 改造되었던 것으로 생각된다.

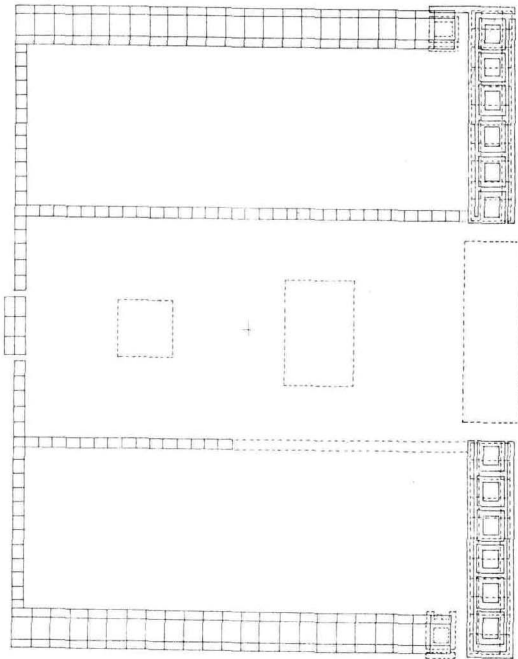
圖22. 皇龍寺 創建伽藍 配置圖

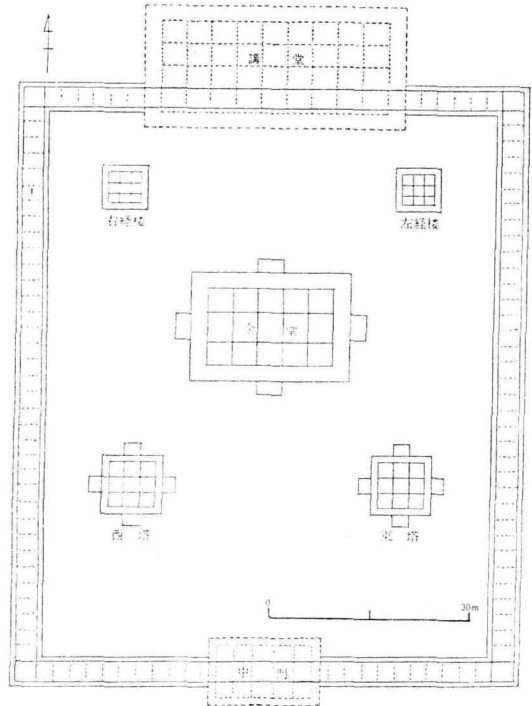
圖23. 四天王寺 伽藍 復元圖
